Sanierung in Bildern

Villa Mutzenbecher

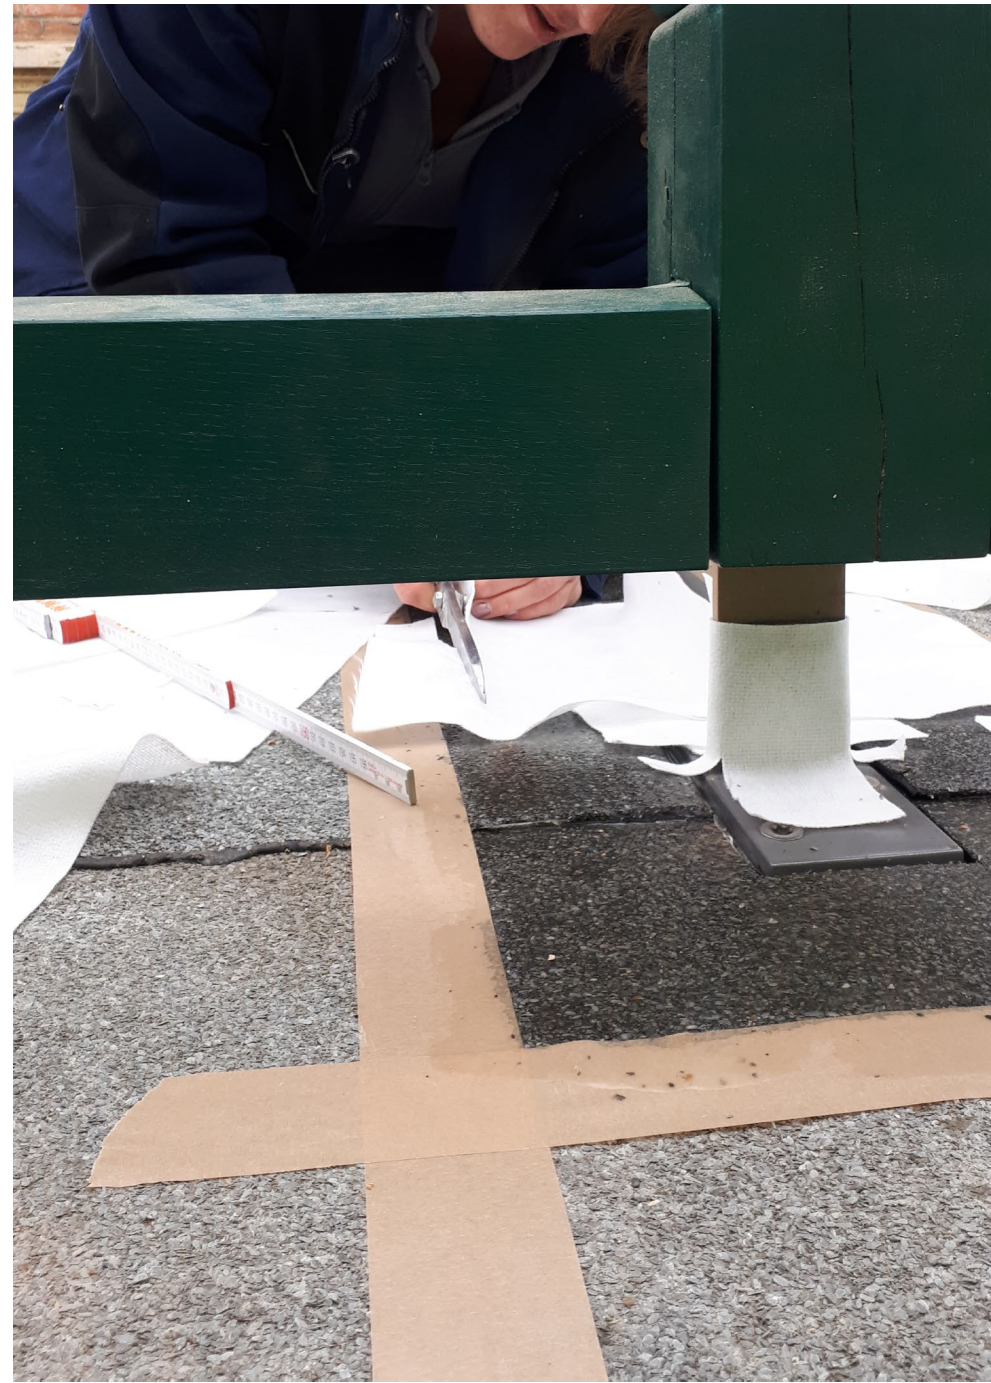
Das Geländer der Veranda wurde nach historischen Vorlagen neu erstellt. Verstärkungen aus Metall wurden gemäß aktueller Sicherheitsvorschriften ergänzt

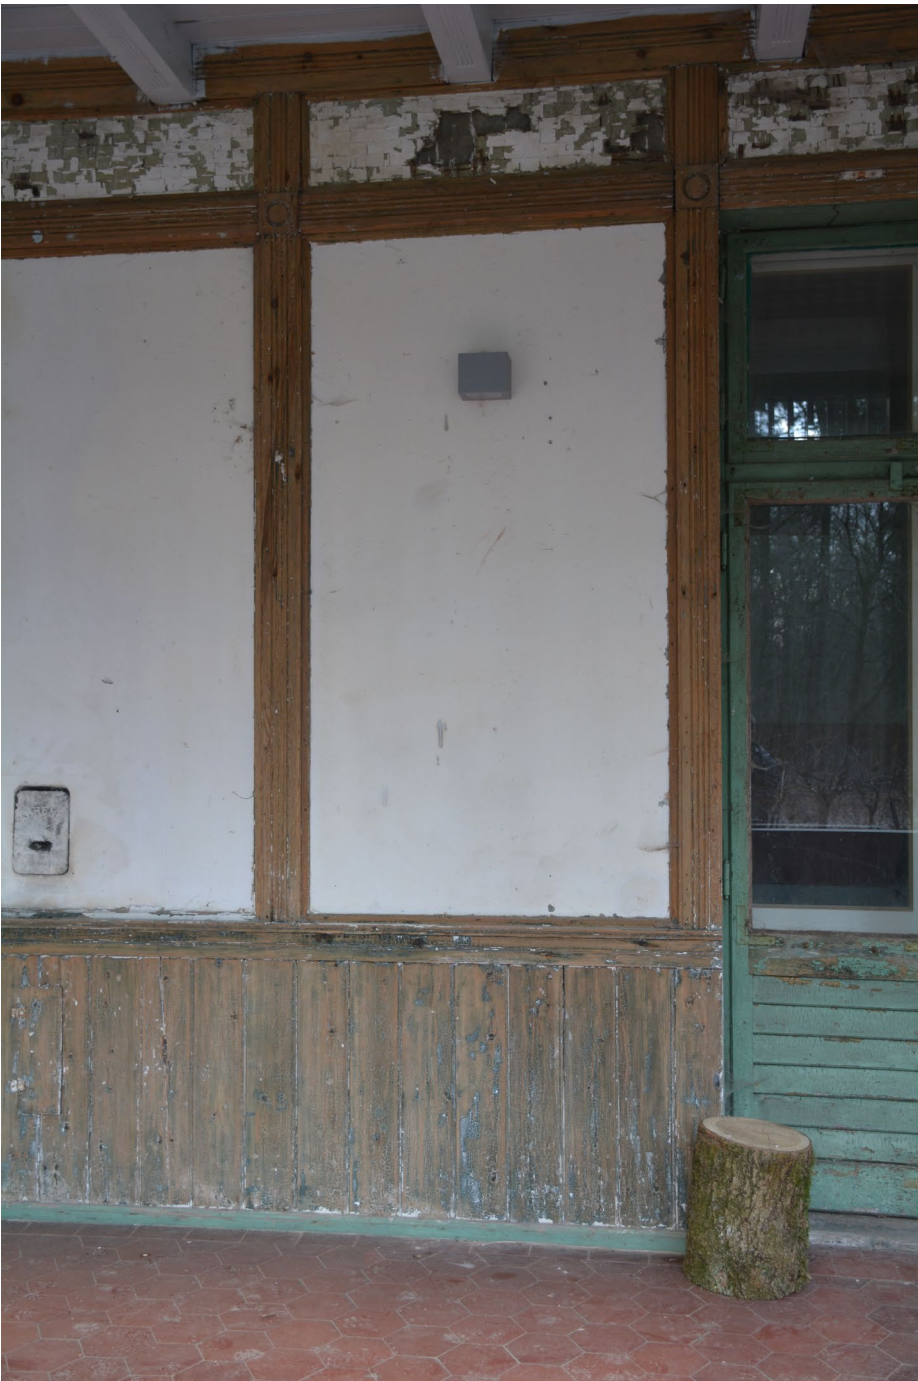
Die Rückwand der Veranda besteht aus Vertäfelungen im unteren Bereich und Holzgeflecht im oberen Bereich

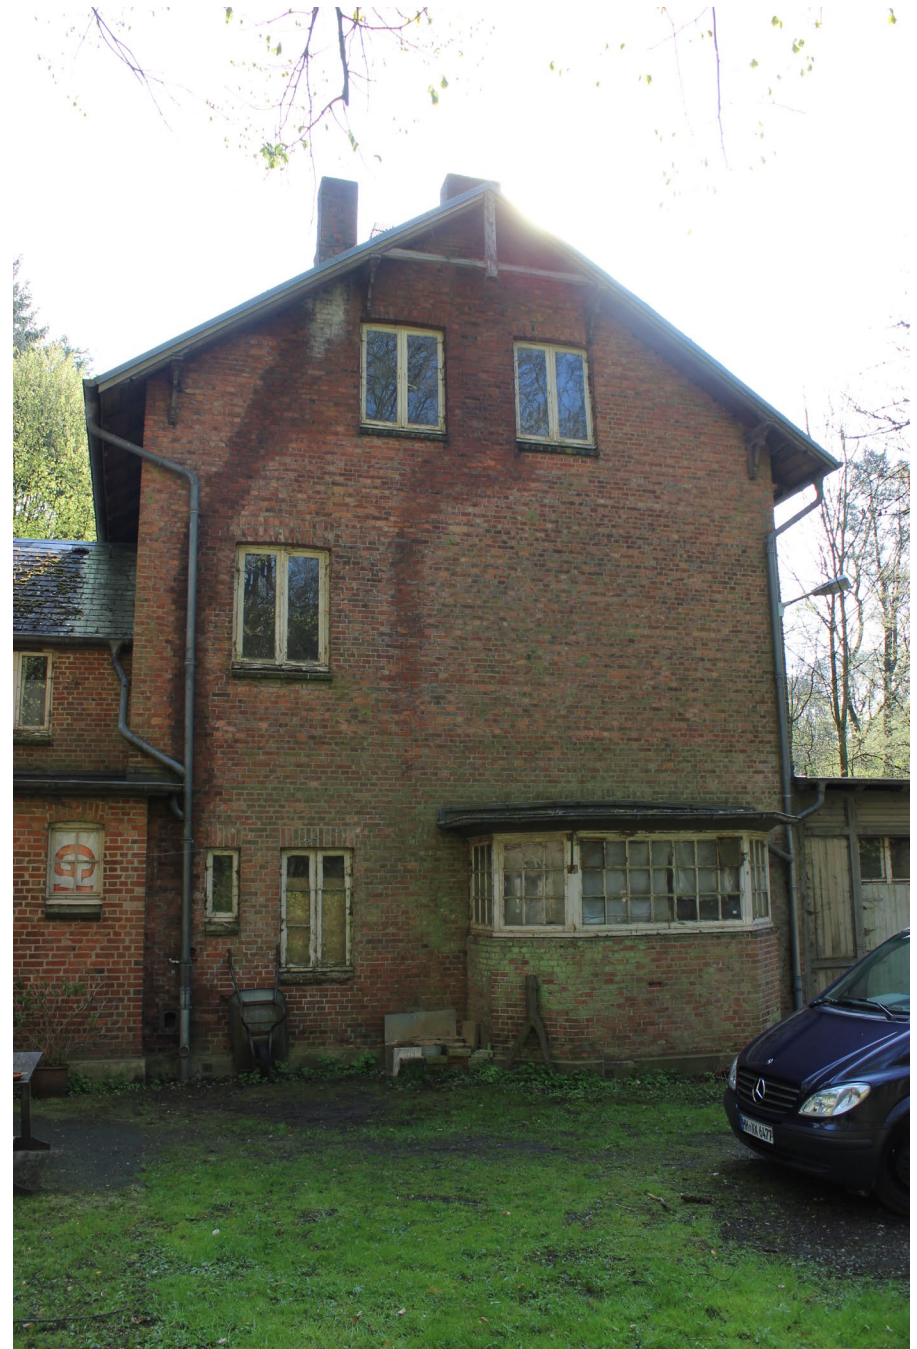
Durch die Lage im Wald ist die Klinkerfassade der Villa Mutzenbecher an vielen Stellen bemoost bzw. verschmutzt und musste aufwändig gesäubert werden.

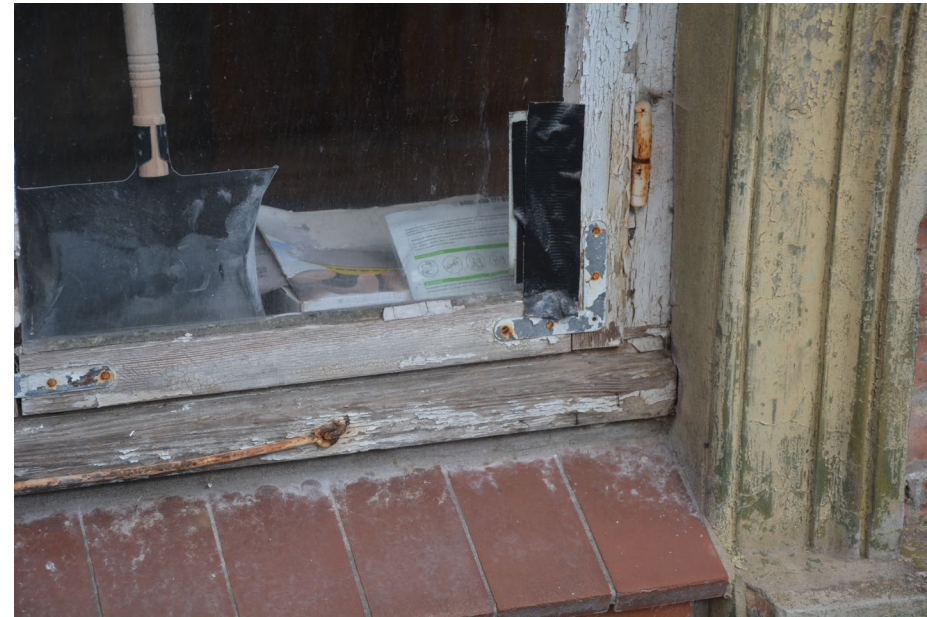
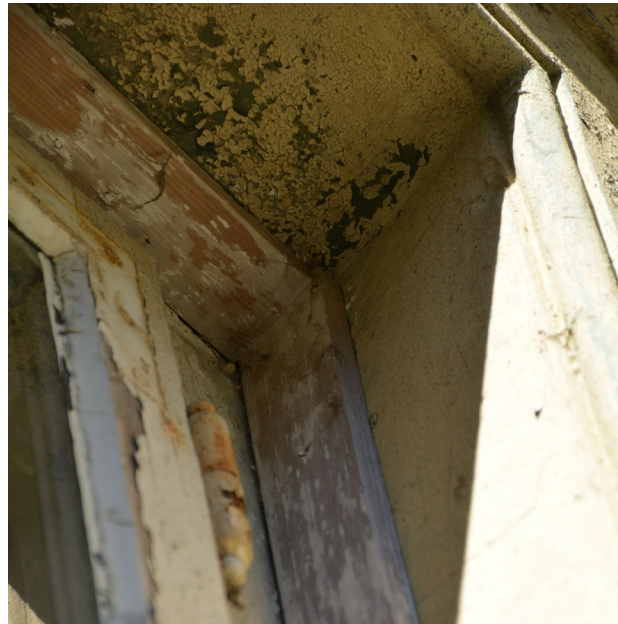
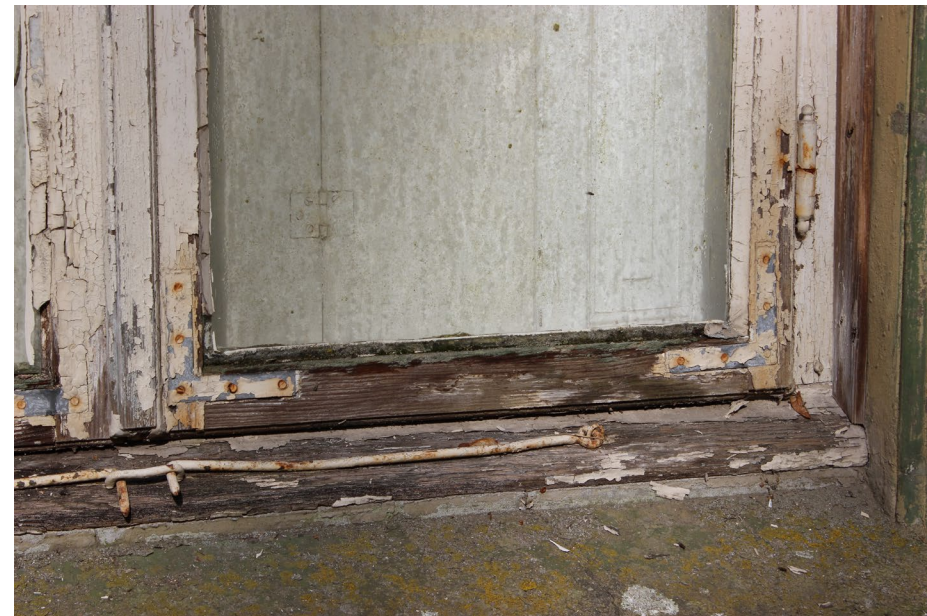
Von außen sind bei vielen Fenstern die deutlichen Spuren der Witterungseinflüsse und der mangelnden Pflege sichtbar.

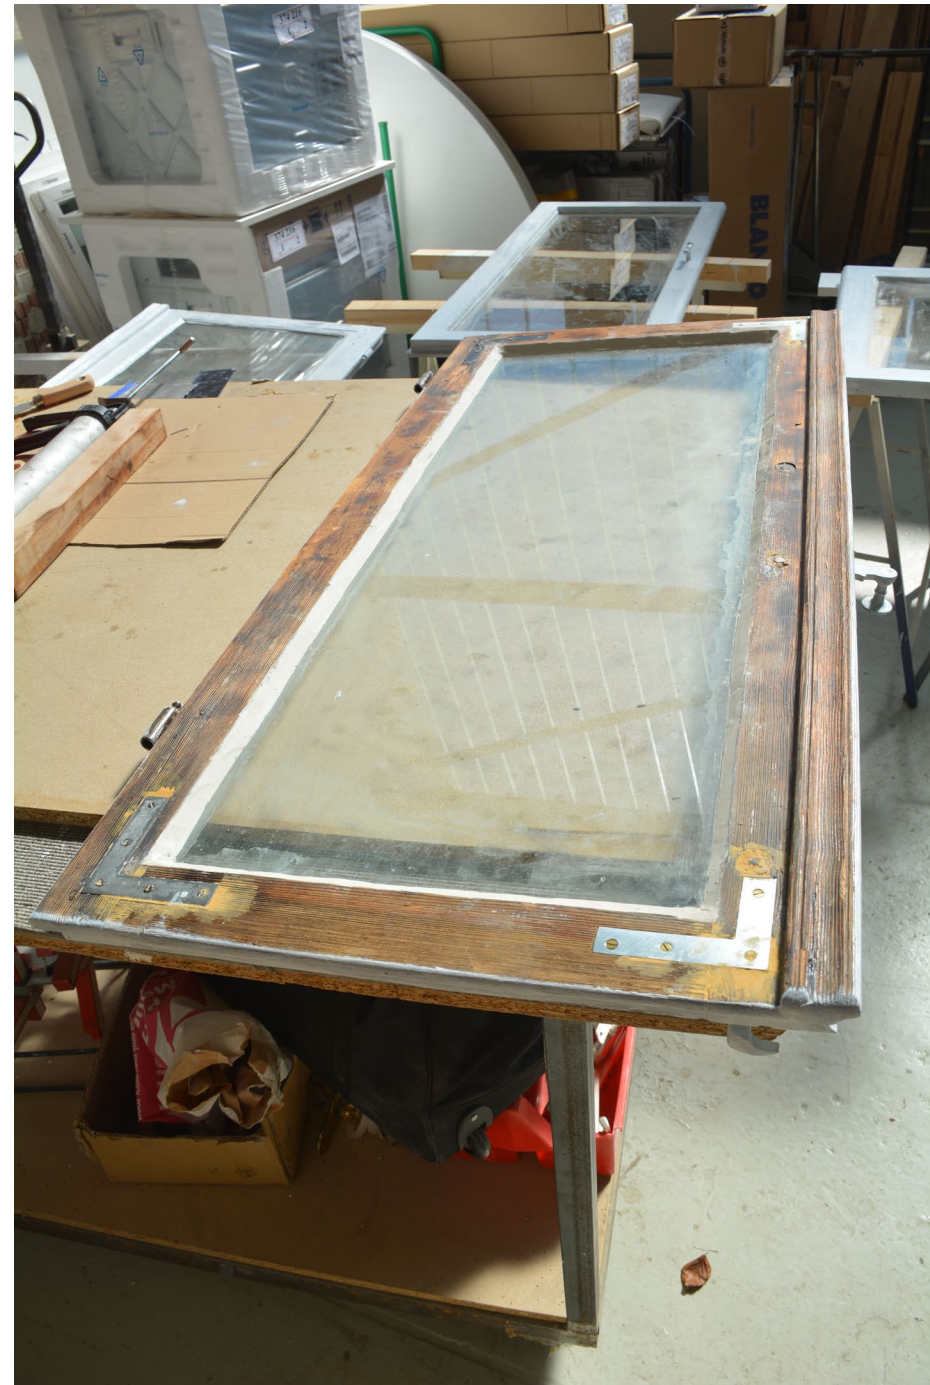
Nach dem Entfernen der Altanstriche mussten teilweise
Die Eckwinkel ersetzt werden

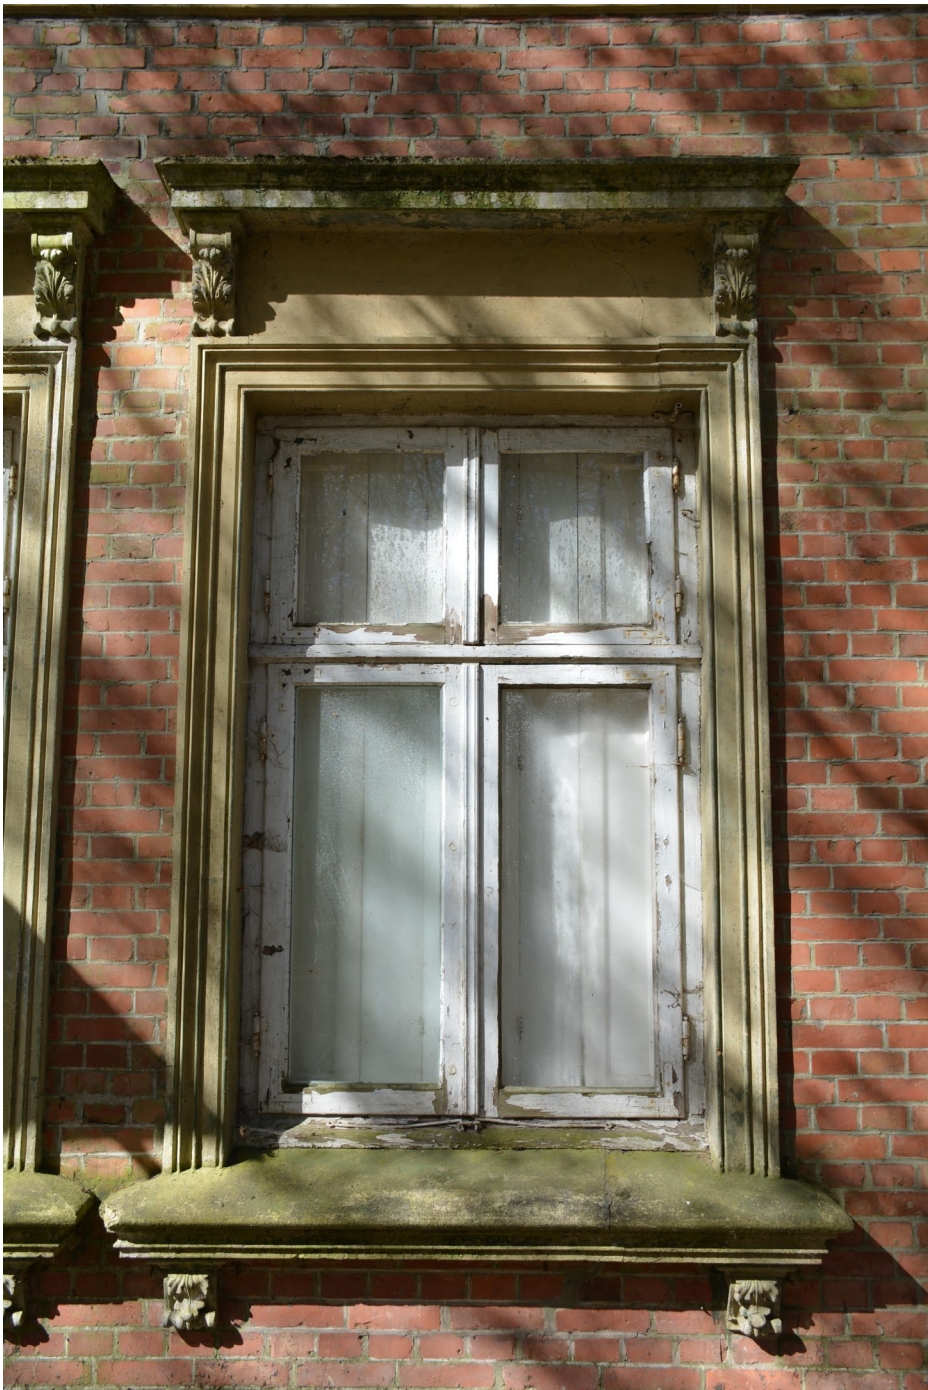
Die Anstriche mit Leinölfarben erfolgte nach der teilweisen Ausbesserung der Kittfalze.

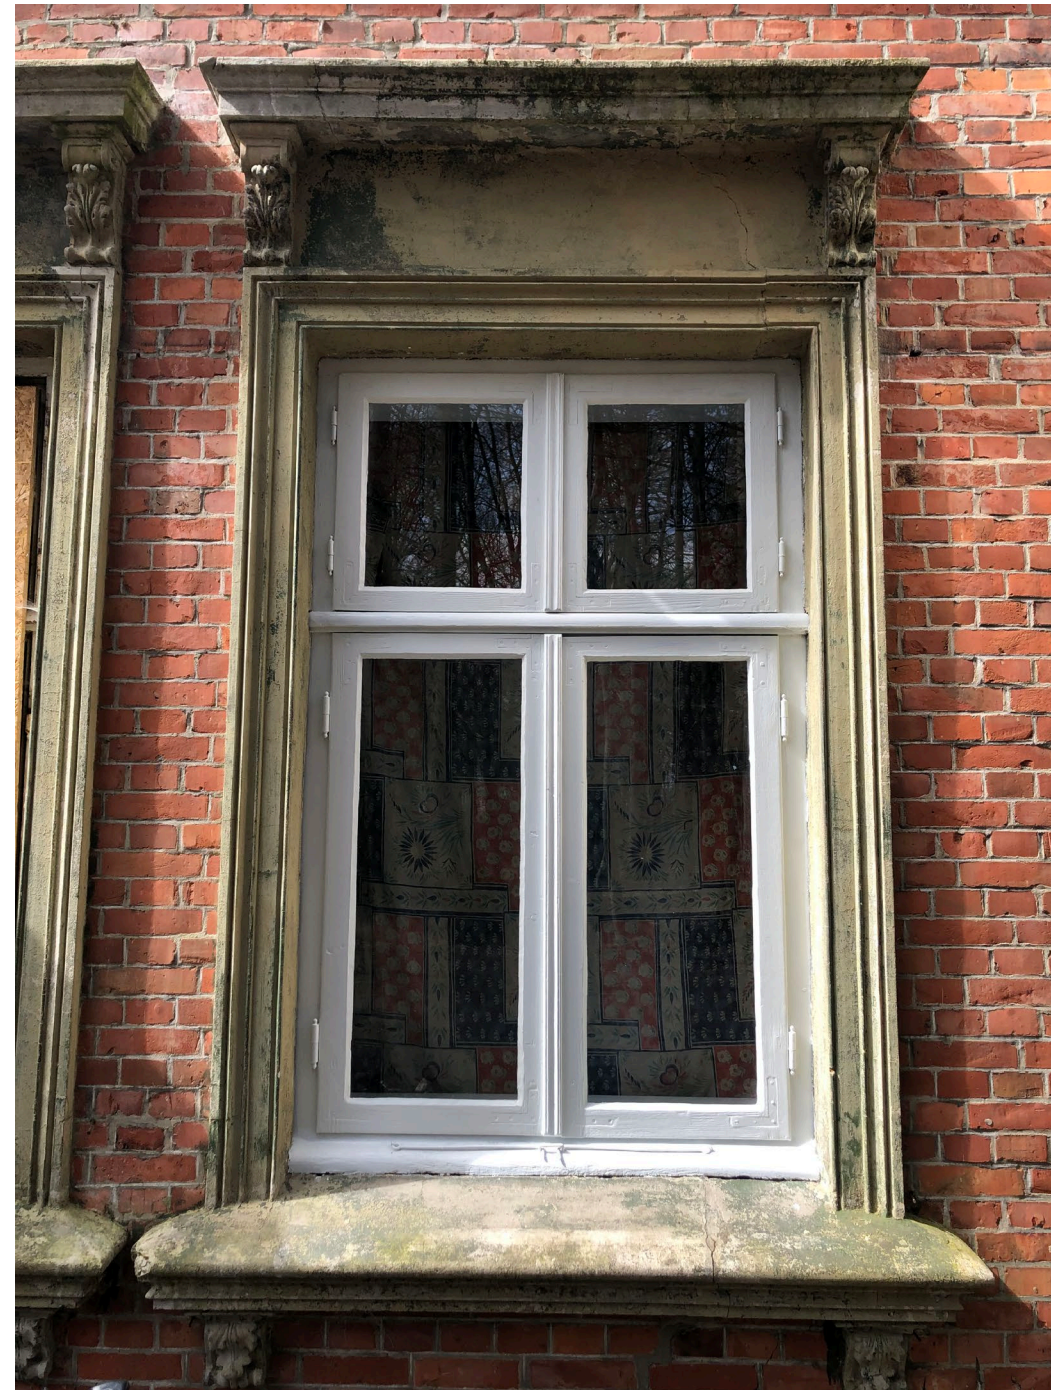
Die Sanierung der Fensterelemente erfolgte unter den Maßgaben des Denkmalschutzes. Altanstriche mussten entfernt werden, da die Fenster in der Vergangenheit nicht denkmalgerecht mit historischen Farben renoviert wurden. Anschließend mussten schadhafte Stellen ausgebessert oder ganz ersetzt werden.

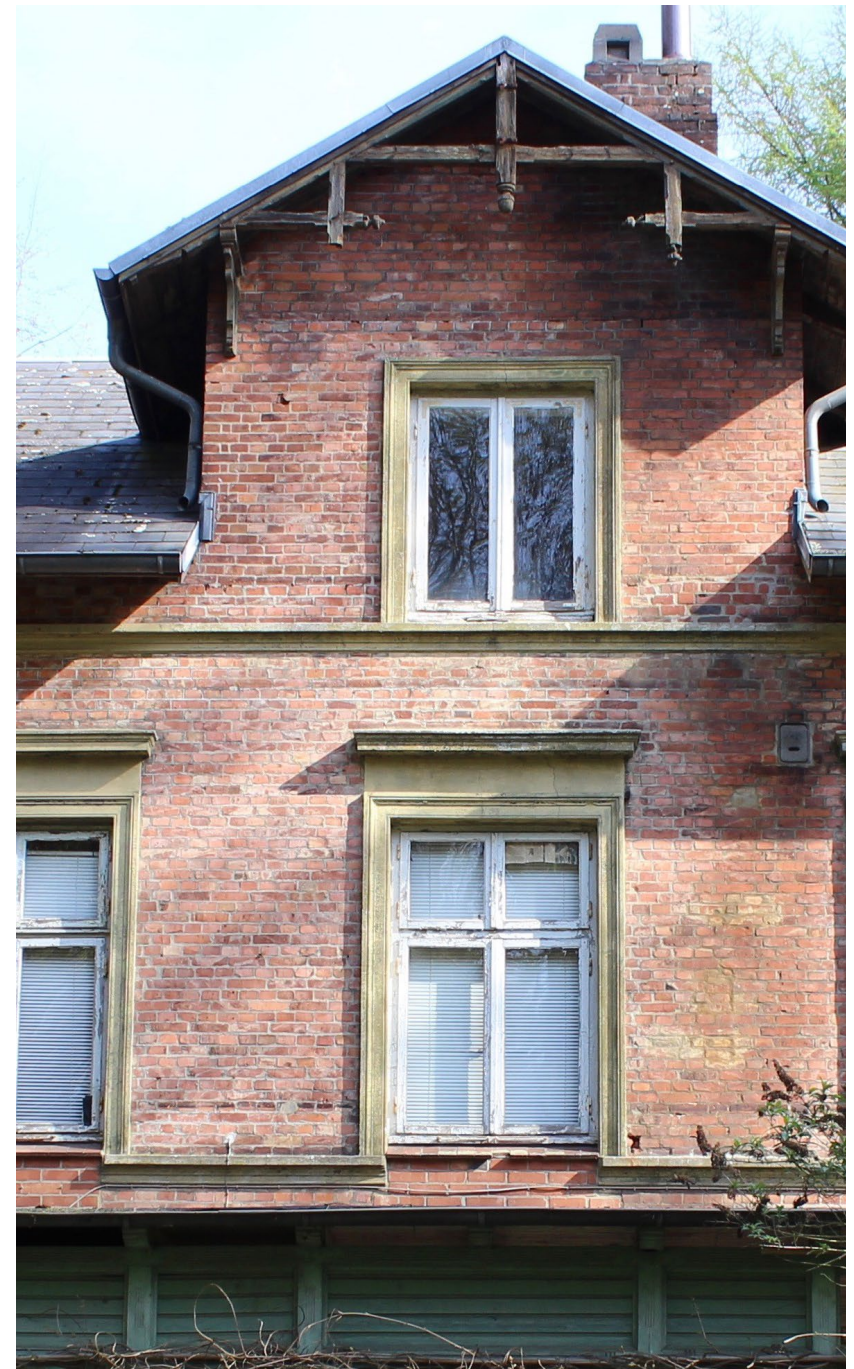
Ursprünglich war die Terrasse auf der Veranda durch zwei Türen zu betreten. Dies kann durch den unterbrochenen Stuck unter den beiden Fenstern erkannt werden. Das mittlere Fenster wird im Rahmen der Sanierung wieder als Fenstertür umgebaut.

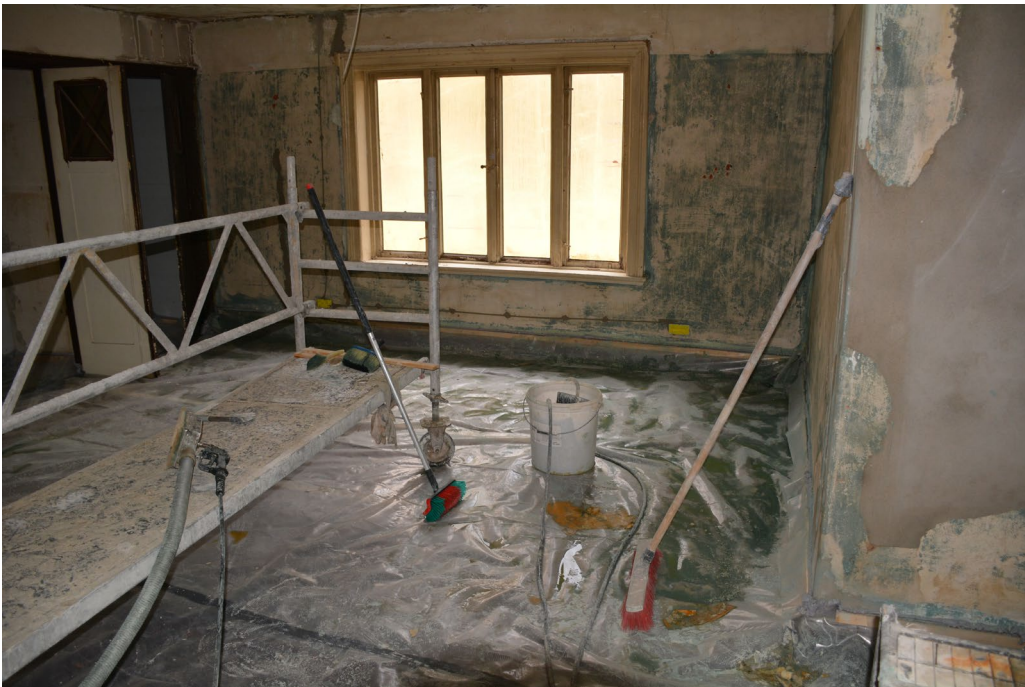
Die Altanstriche mussten entfernt werden. Beschädigungen im Putz wurden vor der Neubeschichtung ausgebessert.

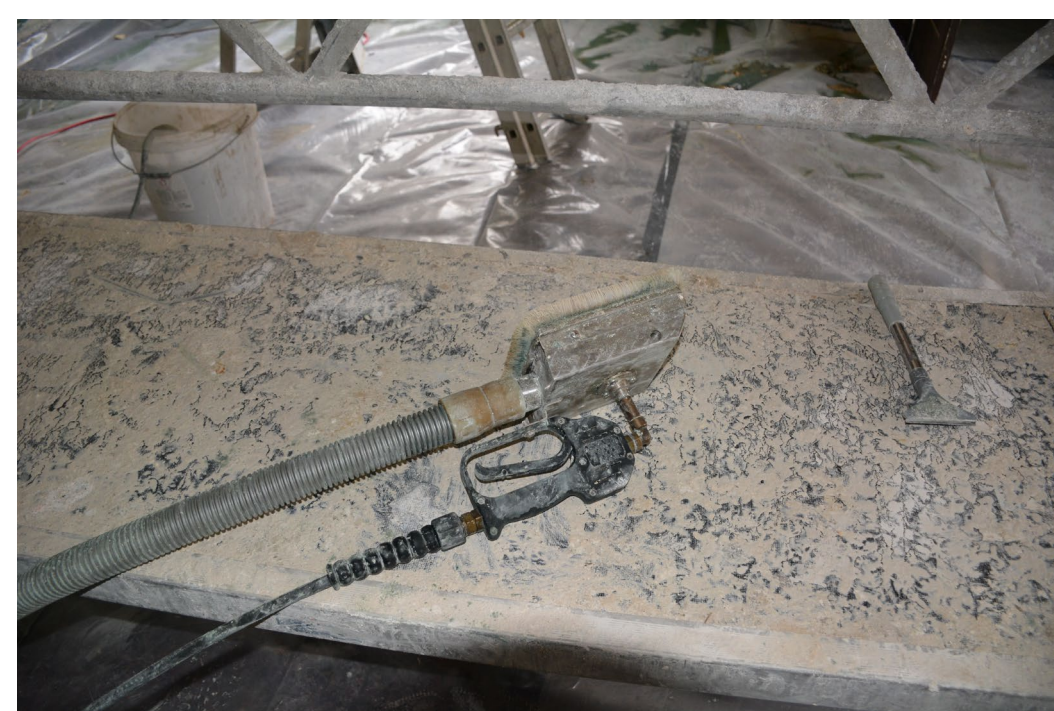
Die Altanstriche wurden maschinell abgewaschen.

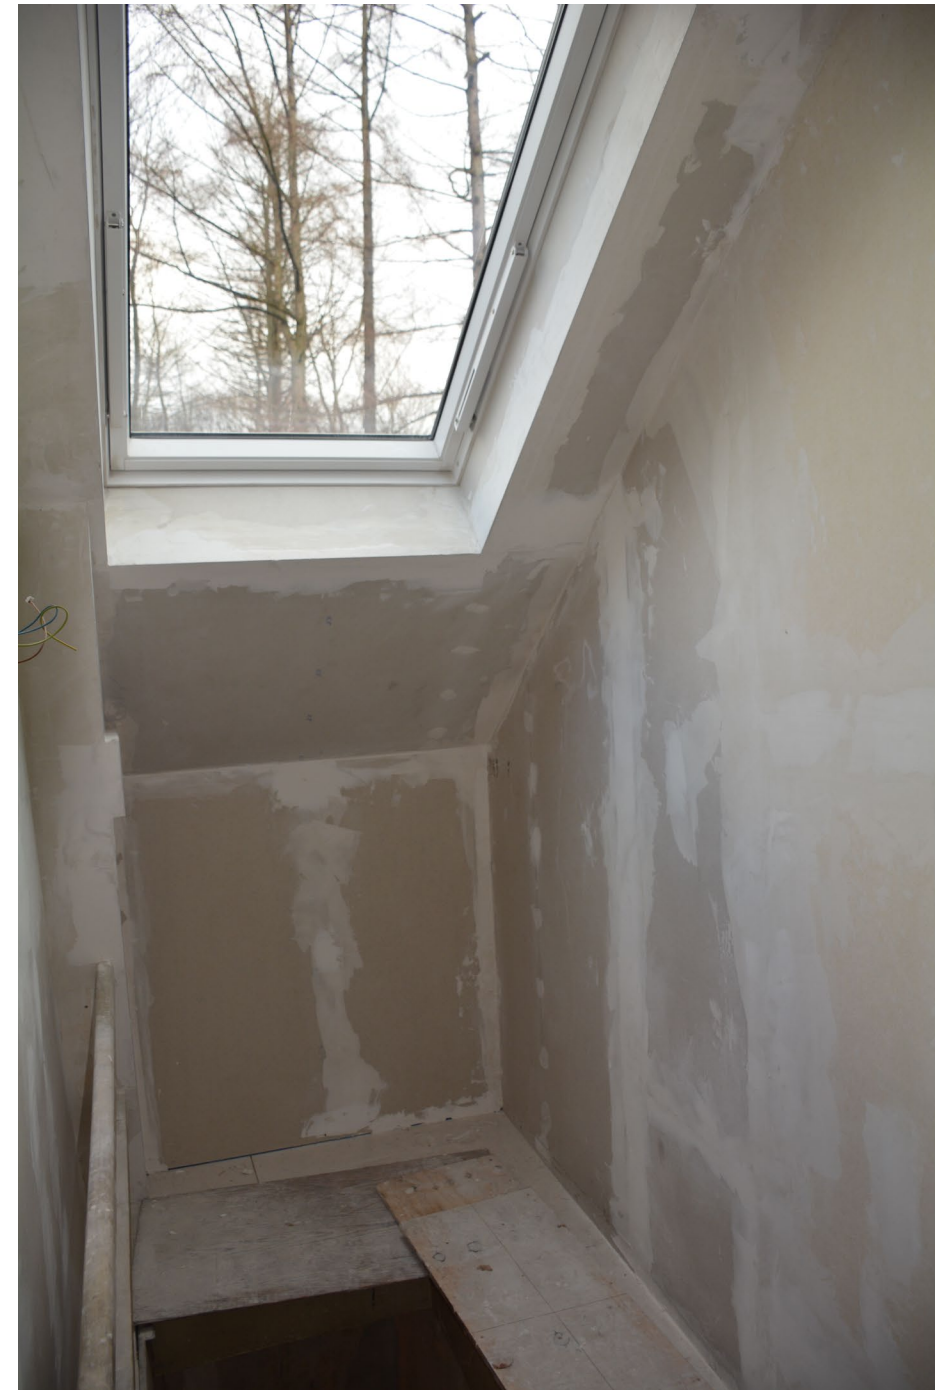
Die Brandschutzwand wurde als Trockenbauwand F90 konstruiert. Auch der Holzfußboden um das Treppenauge musste im F90 Standard verkleidet werden

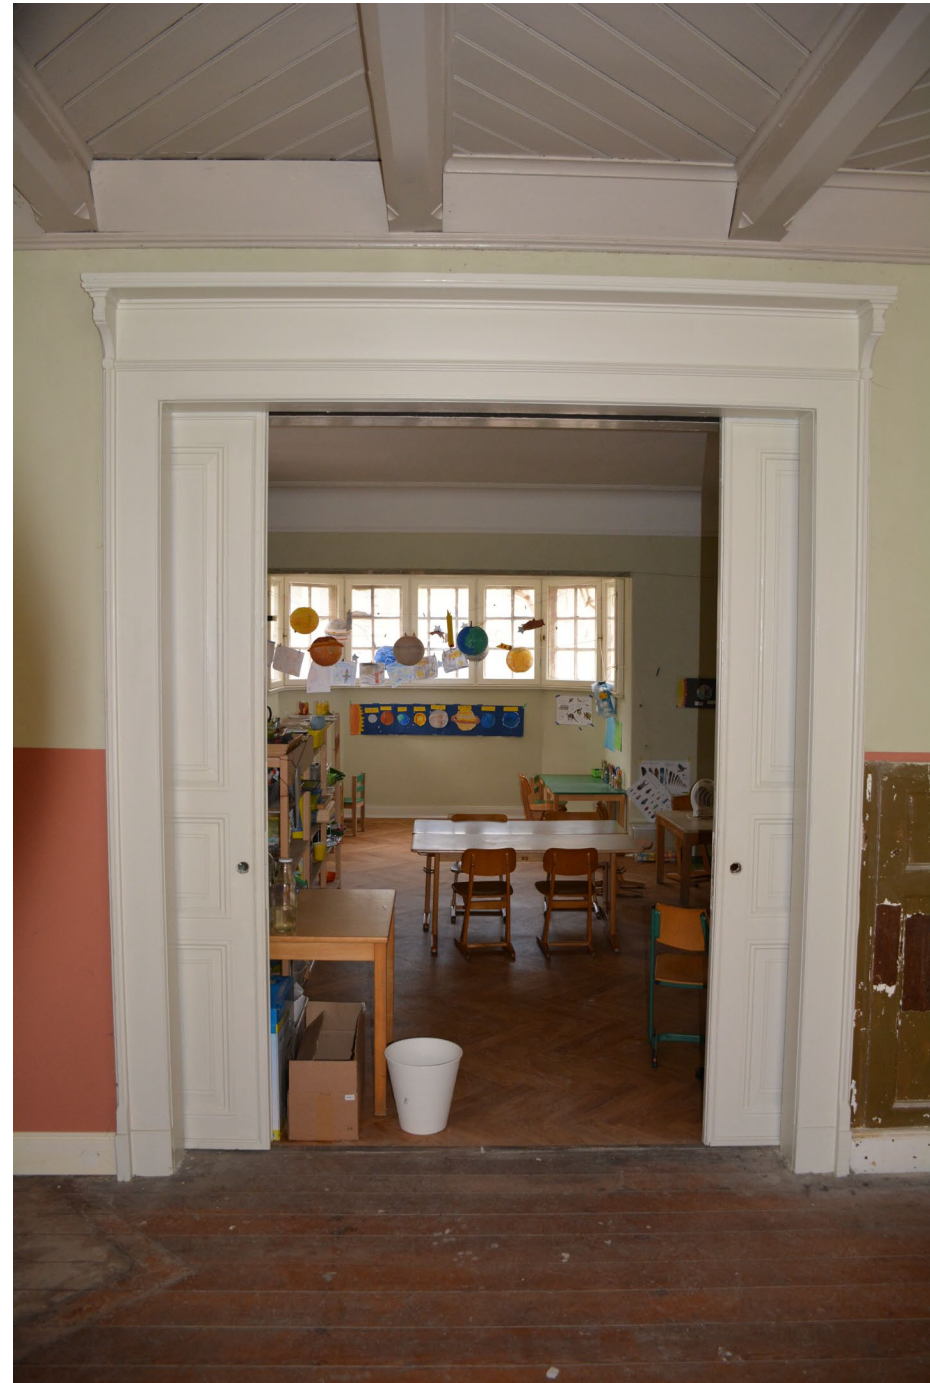
Die Mechanik der Verbindungstür zwischen den beiden Seminarräumen im Erdgeschoss war noch funktionsfähig und musste nur geringfügig überarbeitet werden. Einige Teile der Bekleidung mussten ersetzt werden und die Beschichtung wurde denkmalgerecht erneuert.

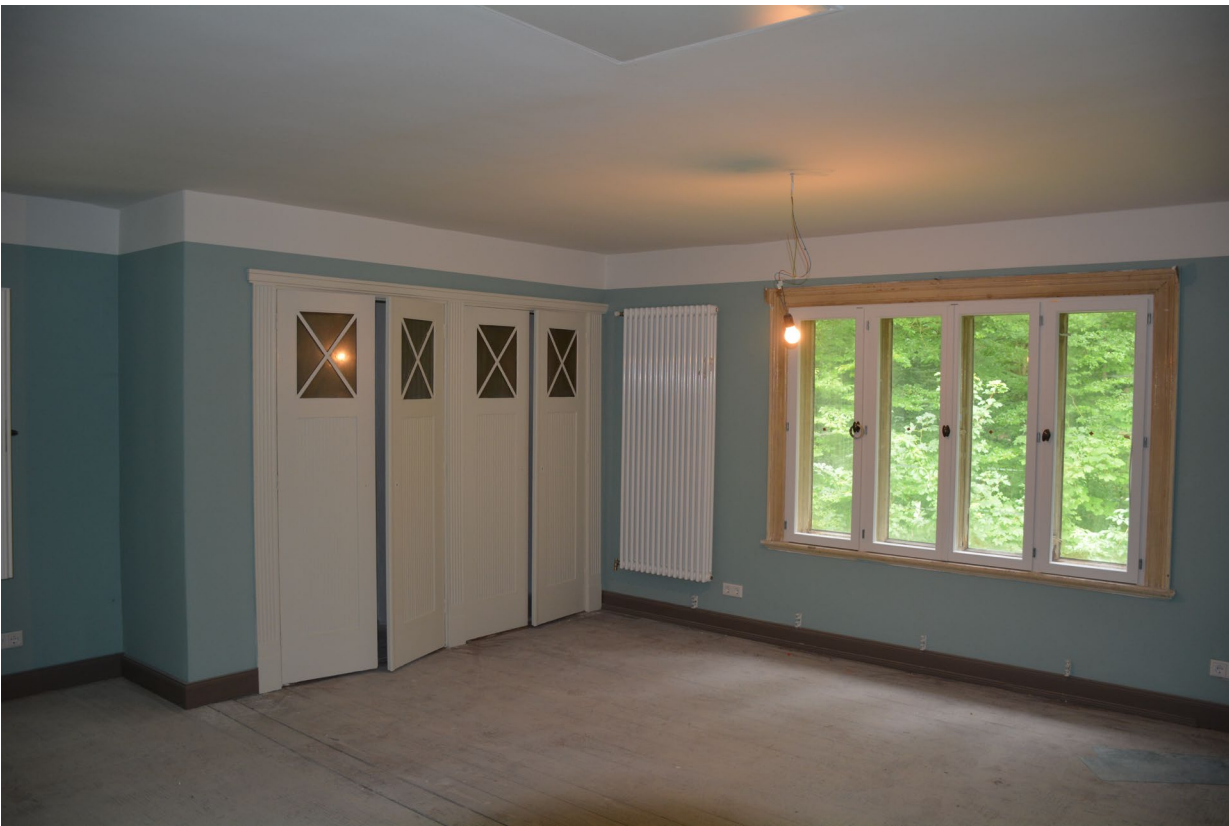
Der große Einbauschränk im 1. Obergeschoss war von guter Substanz und musste im wesentlichen nur neu beschichtet werden. Der Vergleich von Alt und Neu ist trotzdem eindrucksvoll.

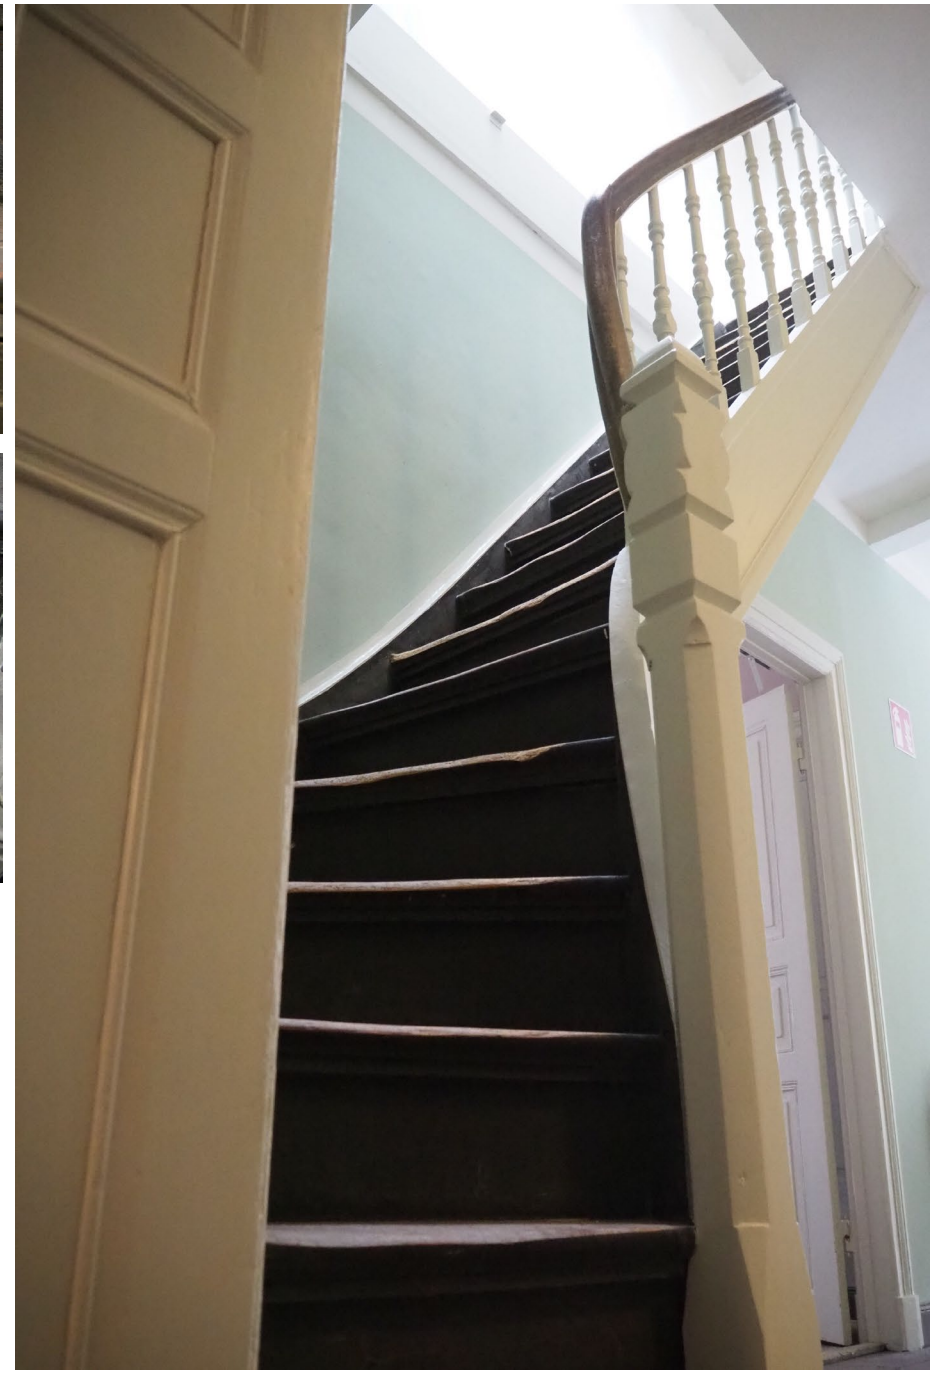
Insbesondere die Trittstufen der Treppe vom 1. Obergeschoss zum Dachgeschoss waren zum Teil schwer beschädigt.

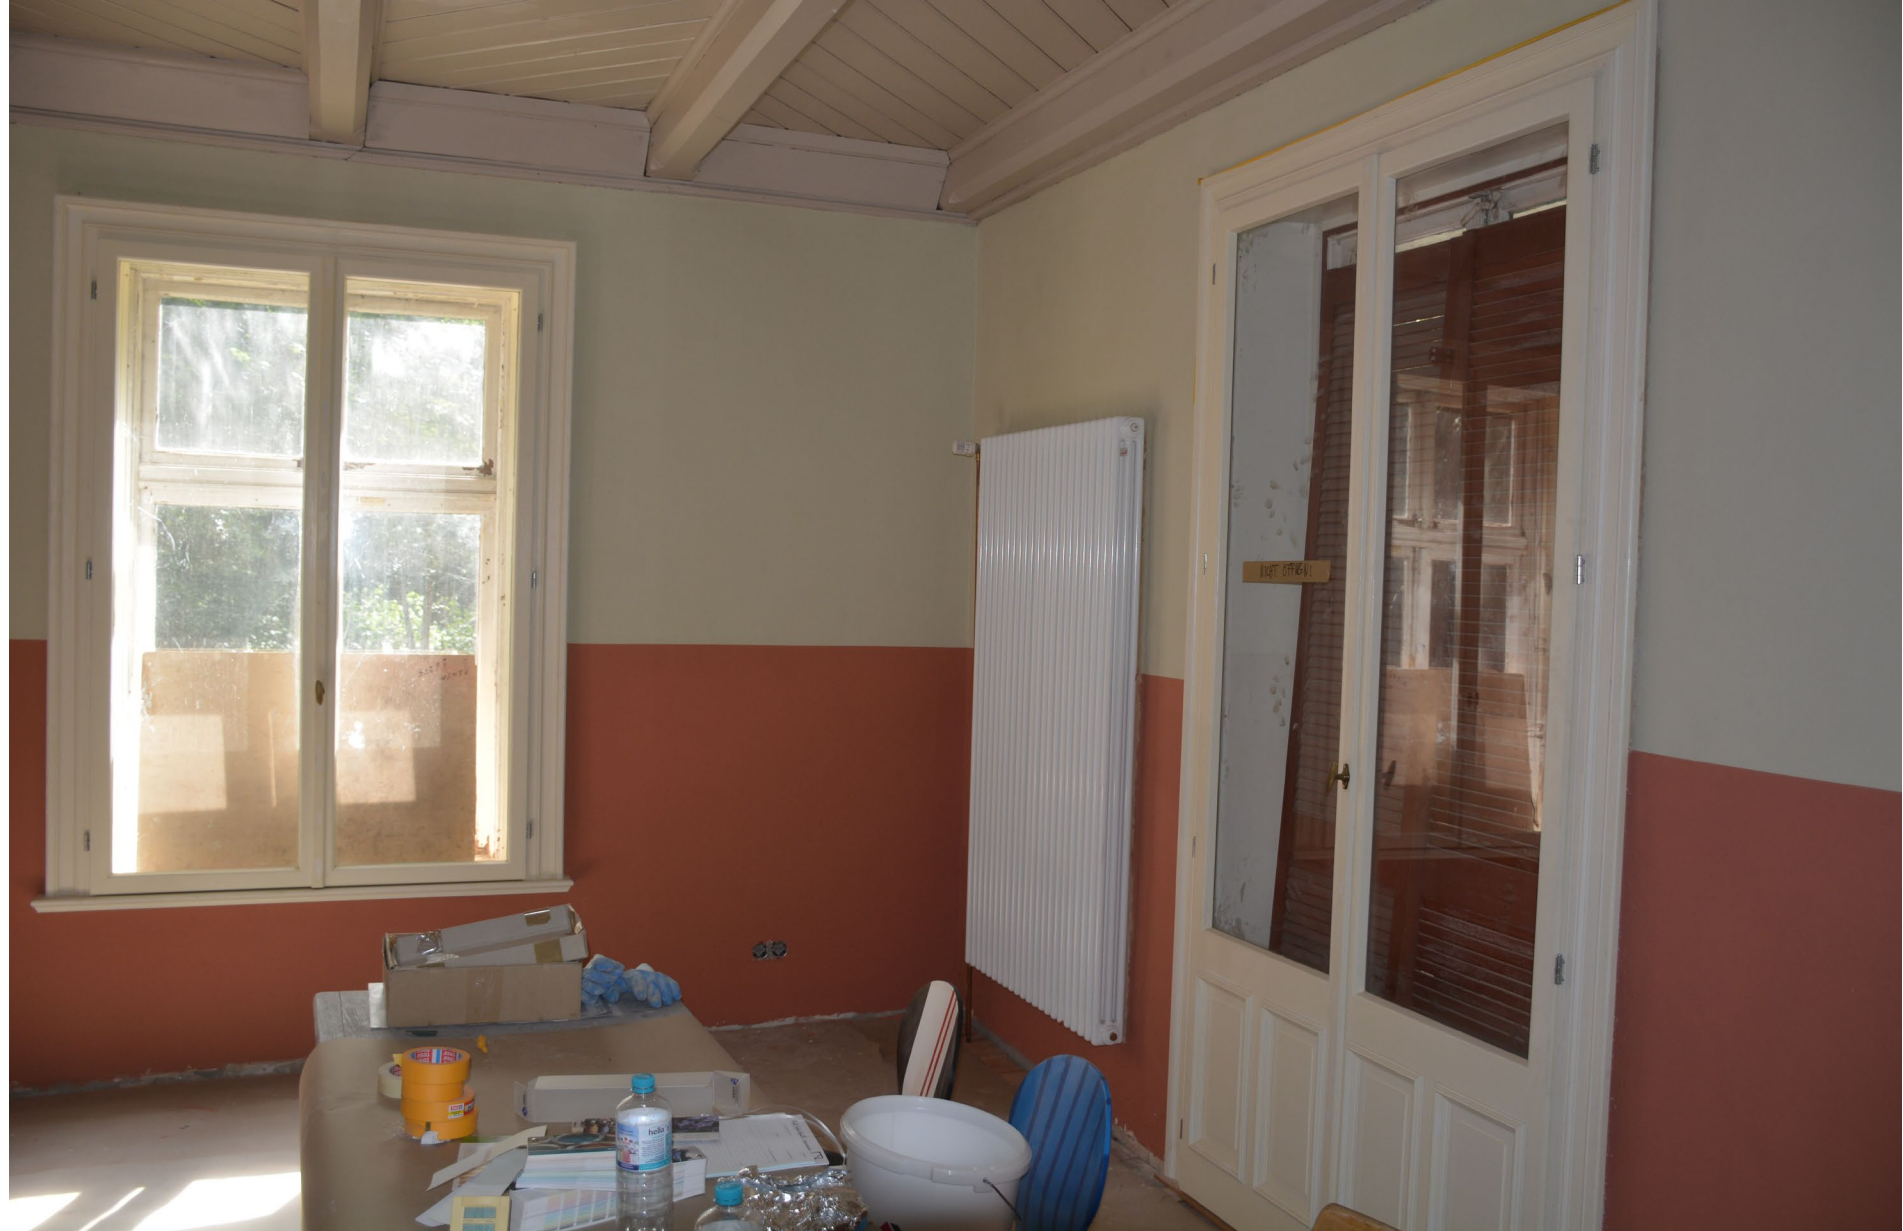
Die Rohrleitungen zu den Heizkörpern wurden sichtbar über den Fußleisten verlegt. An wenigen Stellen mussten – wie hier im Bereich der Terrassentür im 1. Obergeschoss – kreative Lösungen gefunden werden.
