Sanierung in Bildern

Villa Mutzenbecher

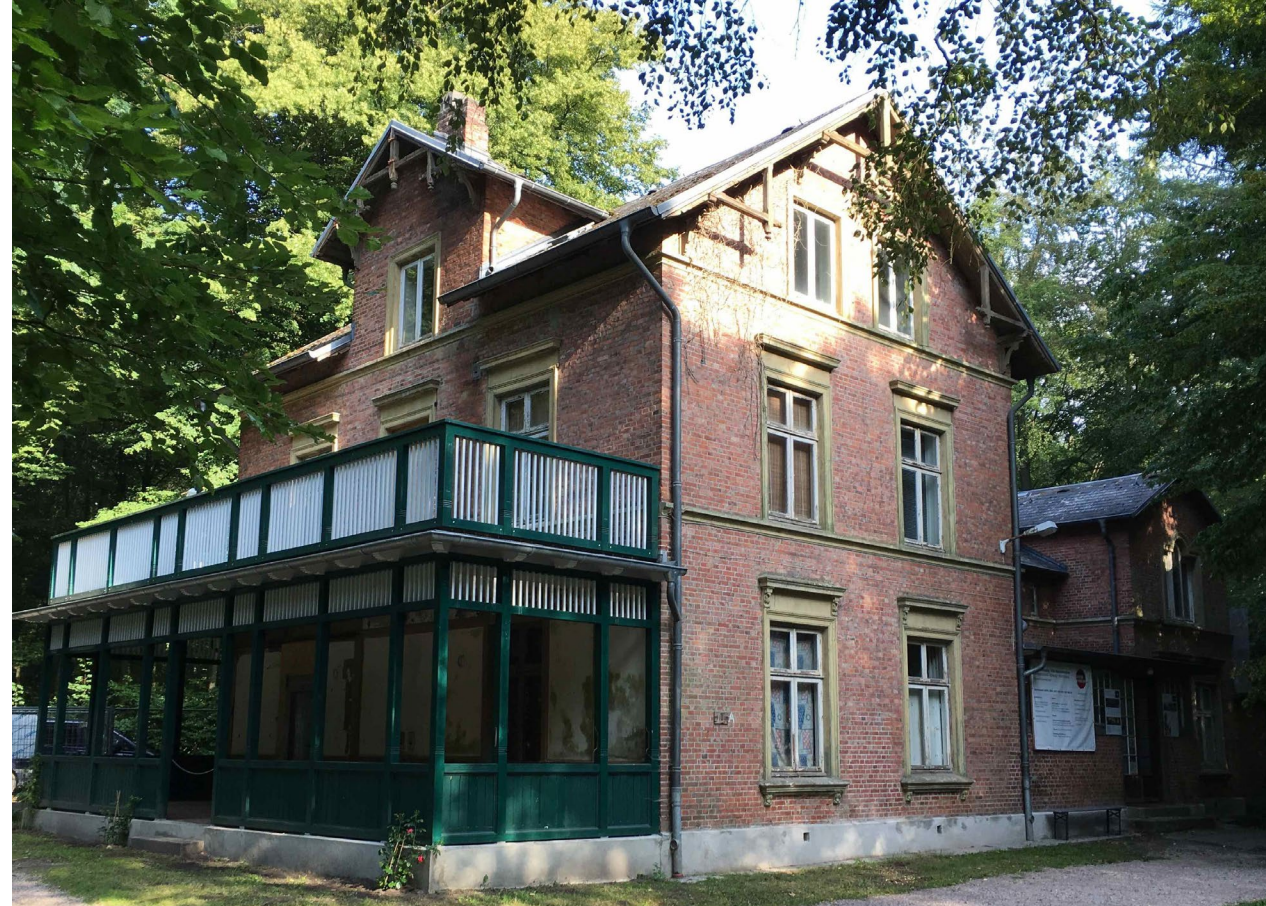
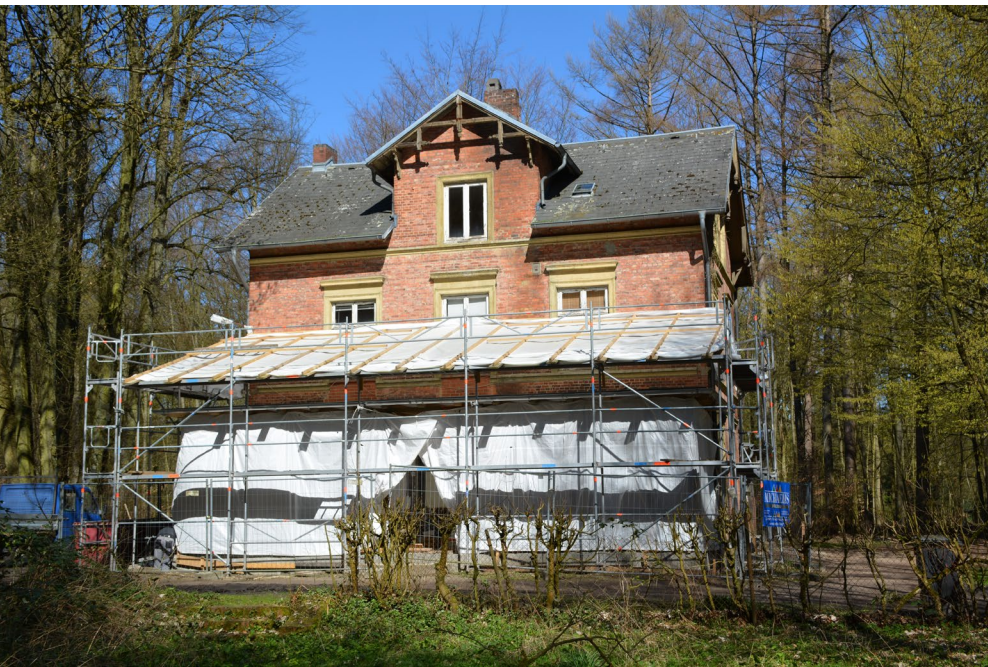
Die Veranda wurde im Laufe der Nutzung der Villa so umgebaut, dass die ursprüngliche Form verändert wurde. Im Rahmen der Sanierung wurde der ursprüngliche Zustand wieder hergestellt:

Die Umhausung unten links wurde dafür zurückgebaut.

Das Dach wurde abgedichtet und als Terrasse hergerichtet. Dafür musste auch das mittlere Fenster wieder als Balkontür hergerichtet werden.

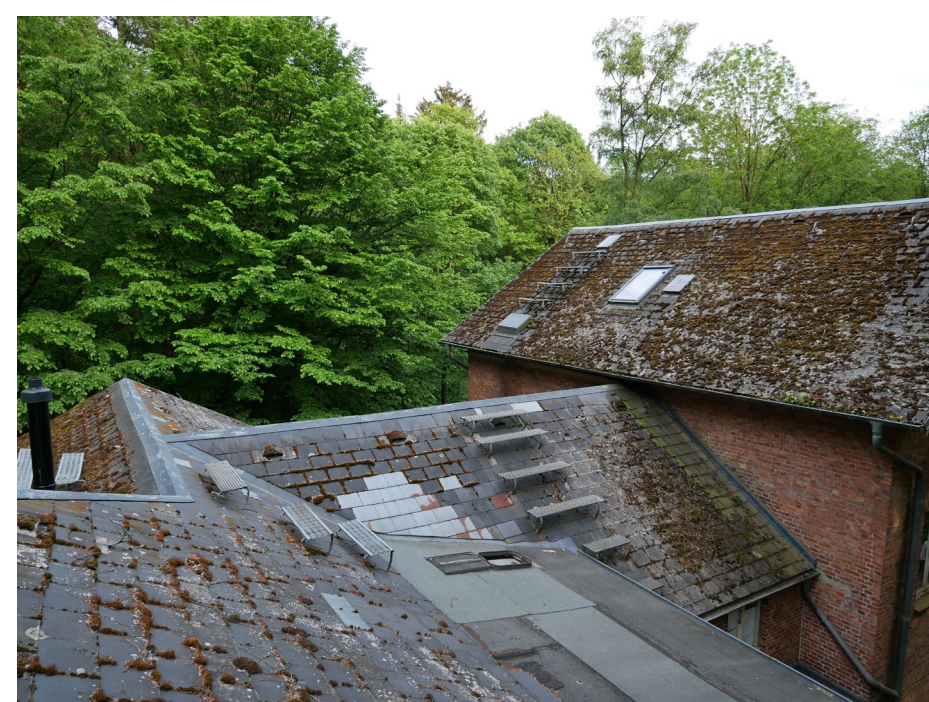
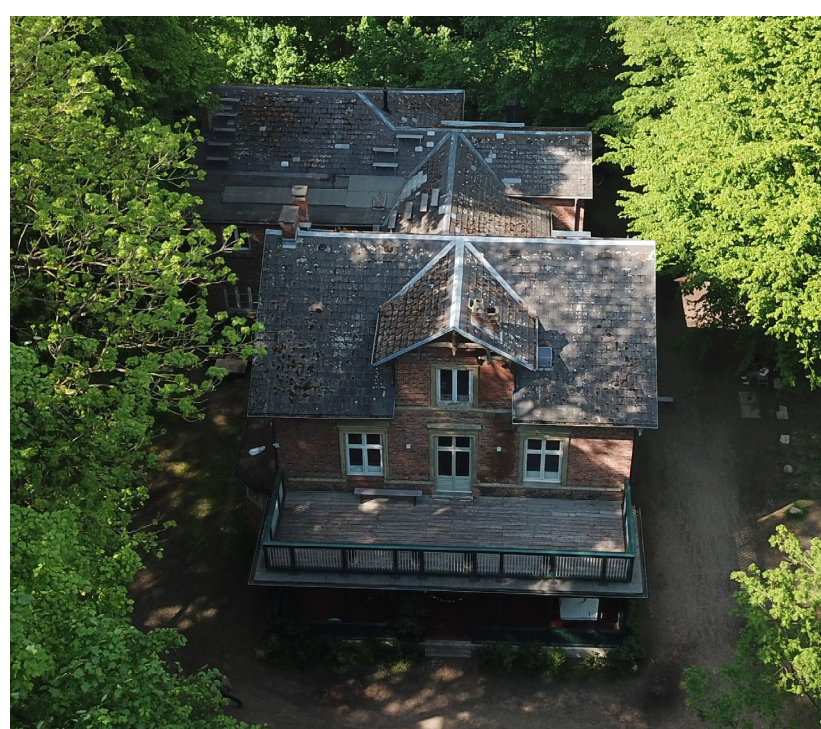
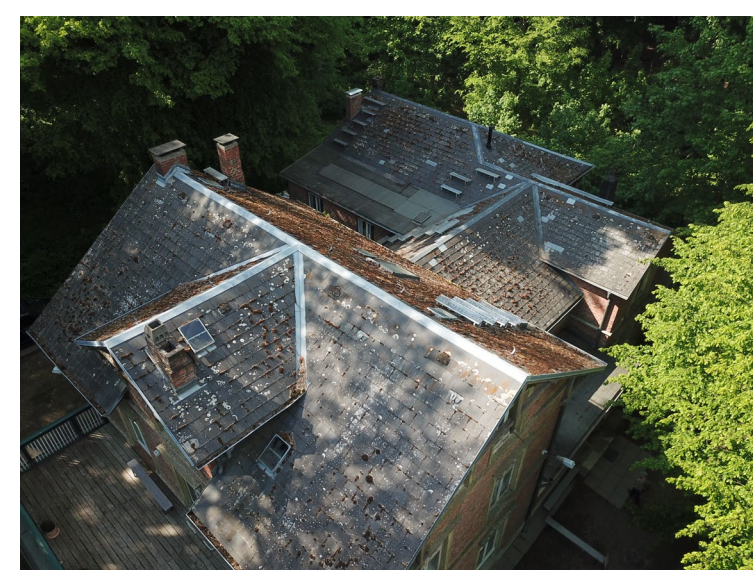
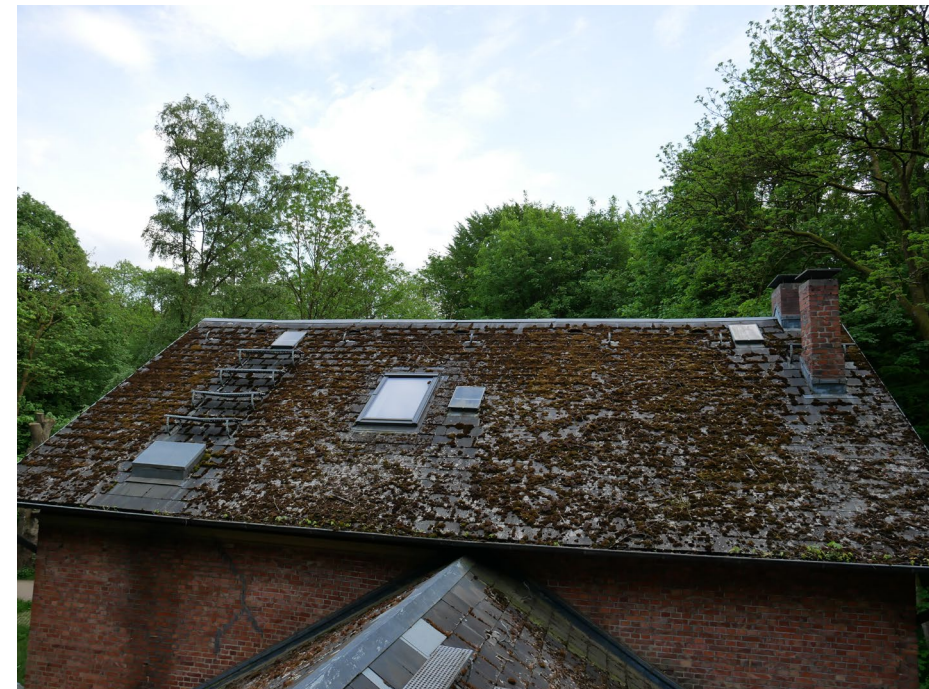
Die Dachflächen der Villa wurden aus Kostengründen (noch) nicht saniert. Nur einige wenige undichte Stellen wurden neu abgedichtet und ein Rauchabzugfenster eingebaut (Bild links unten).

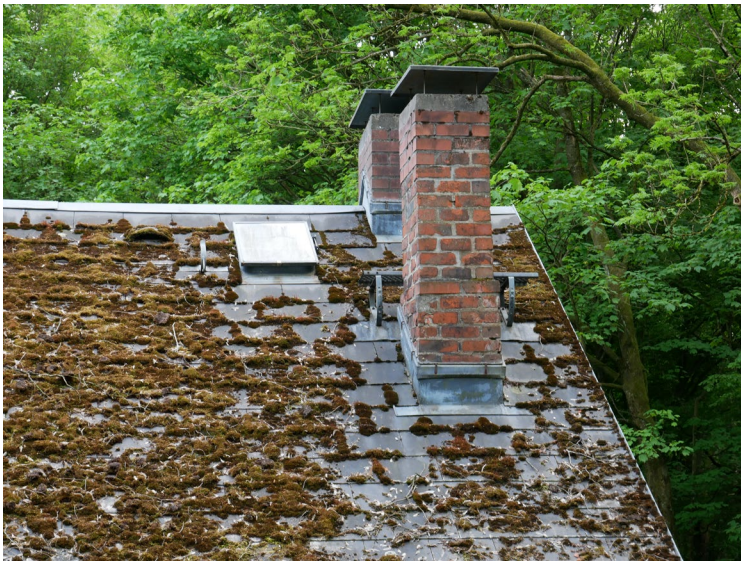
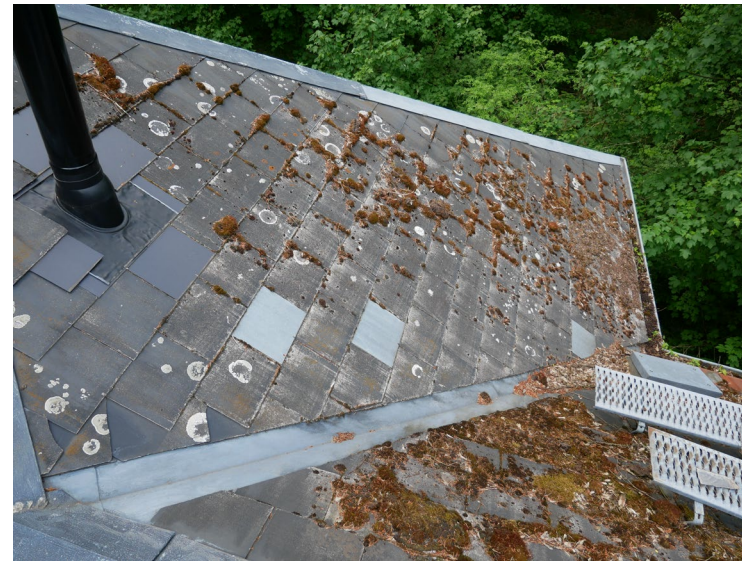
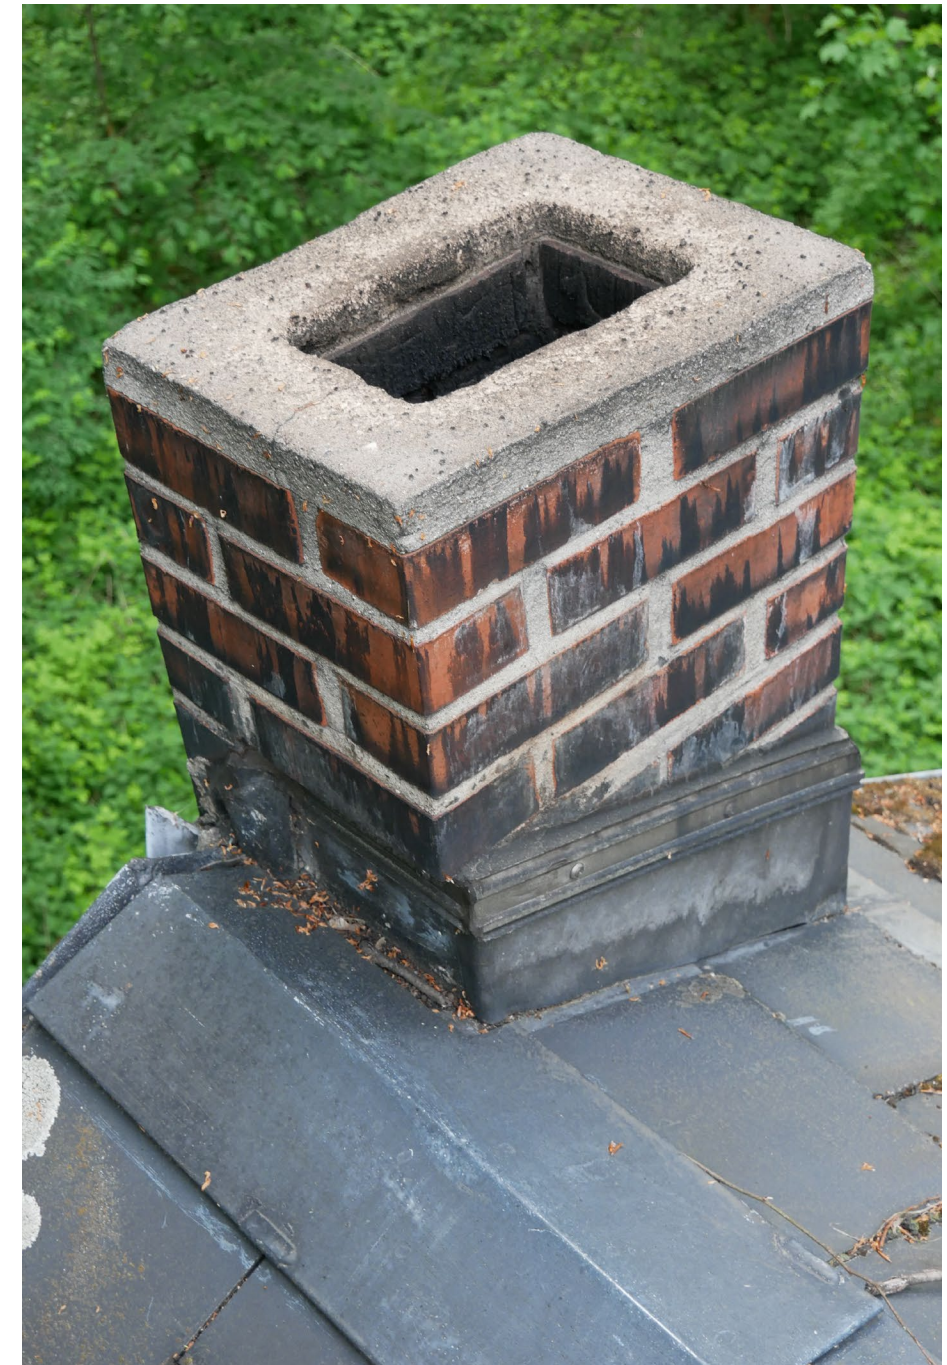
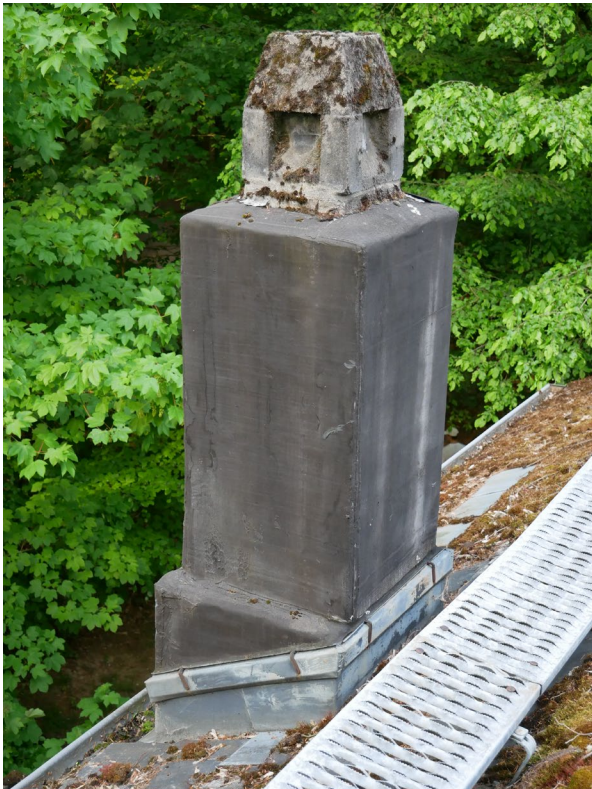
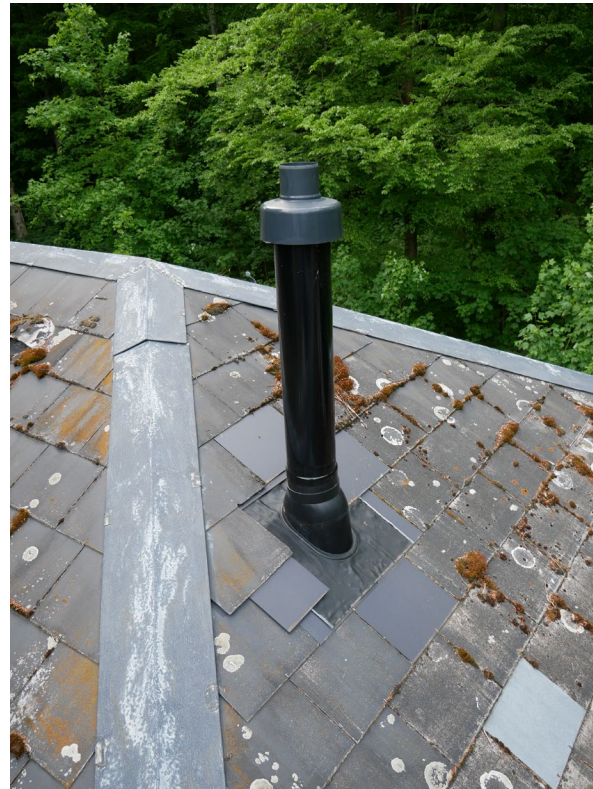
Die vielen Schornsteine müssen als Durchdringungen in der Dachfläche besonders beachtet werden.

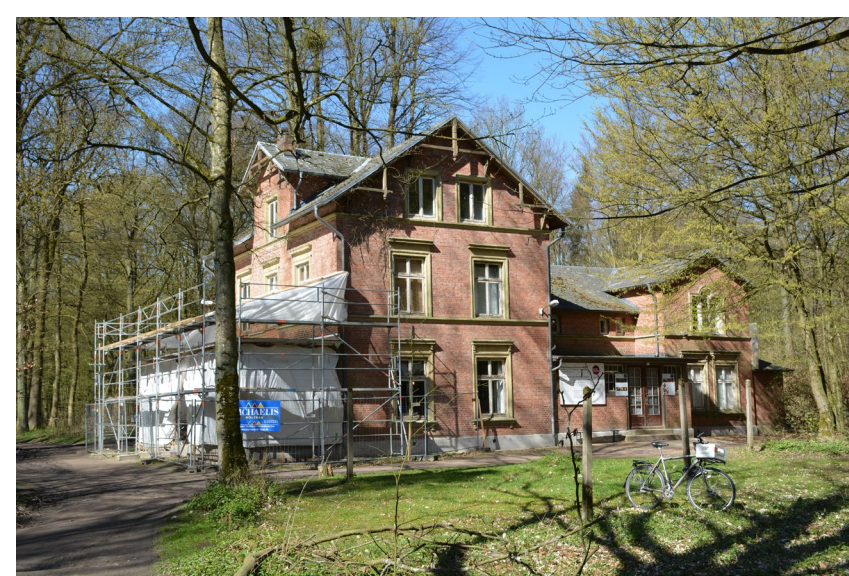
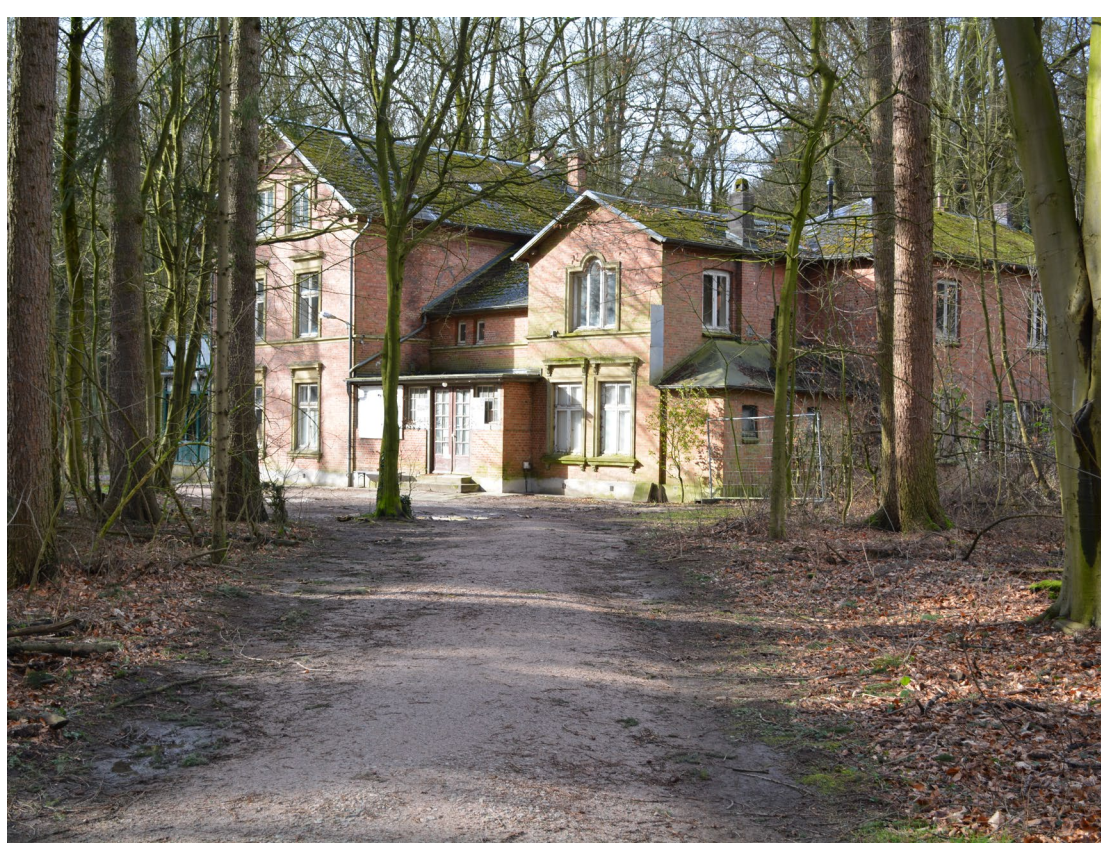
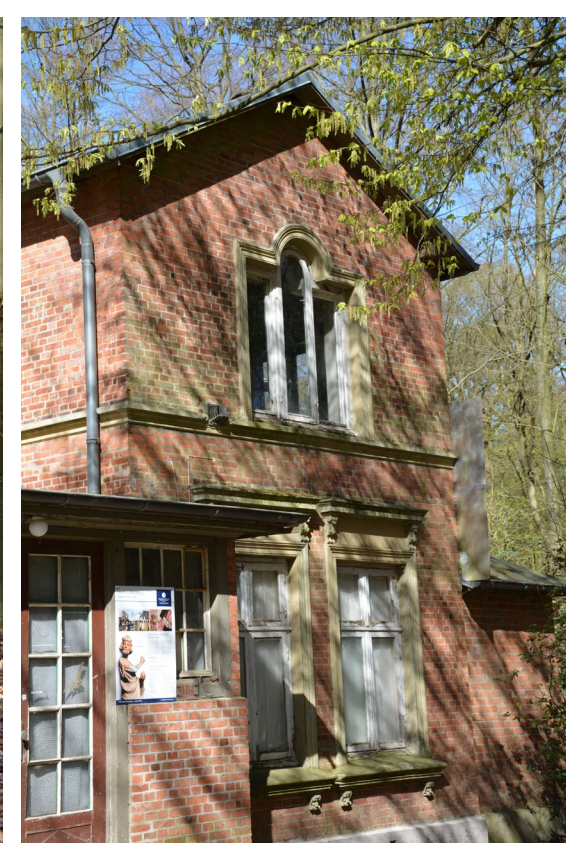
Durch die Lage im Wald ist die Klinkerfassade der Villa Mutzenbecher an vielen Stellen bemoost bzw. verschmutzt und musste aufwändig gesäubert werden.

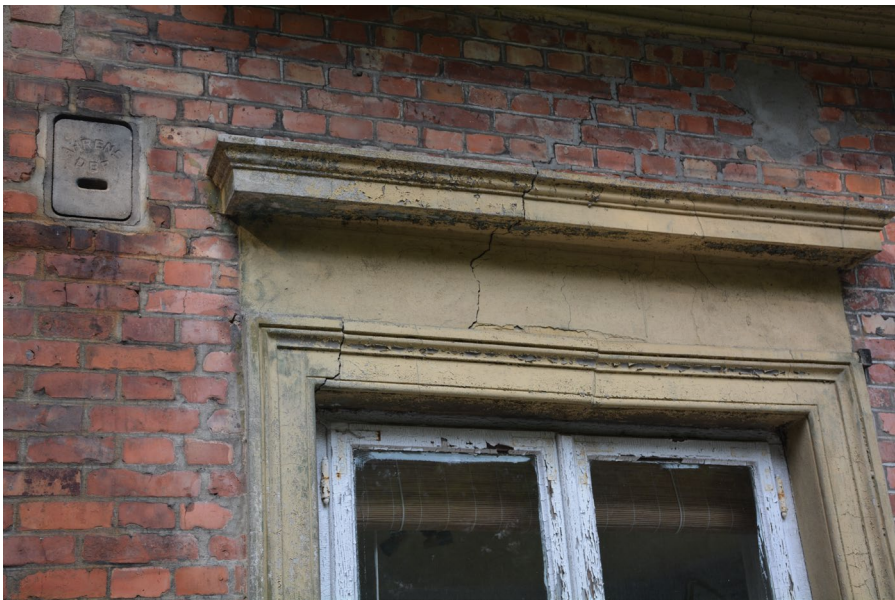
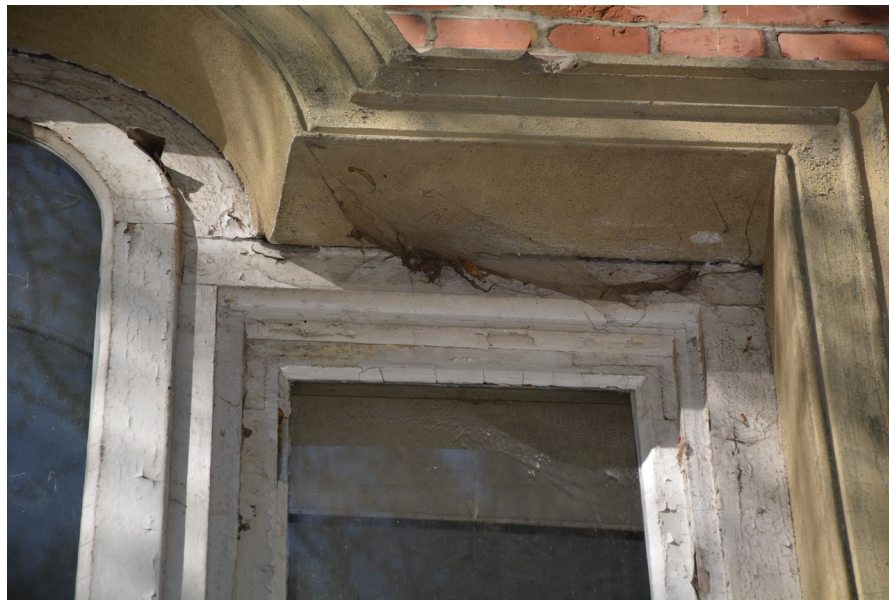
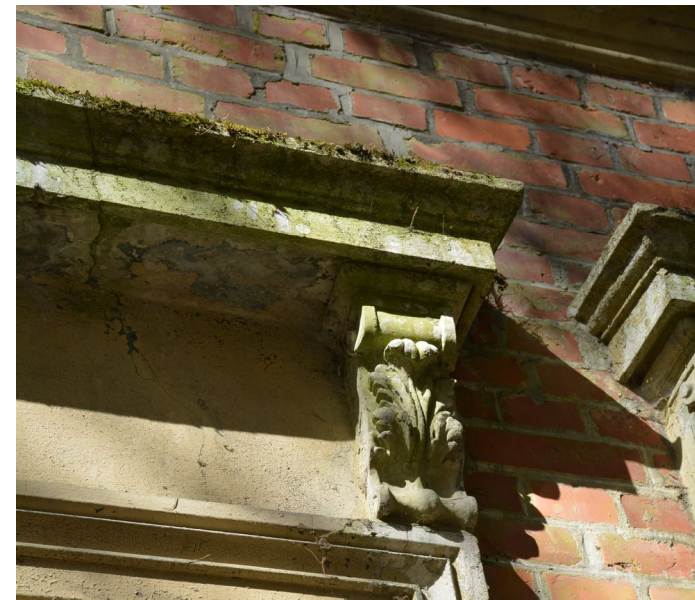
Die Fenster mit mit zum Teil aufwändigen Profilen verziert. Auch diese müssen gereinigt und teilweise ergänzt werden.

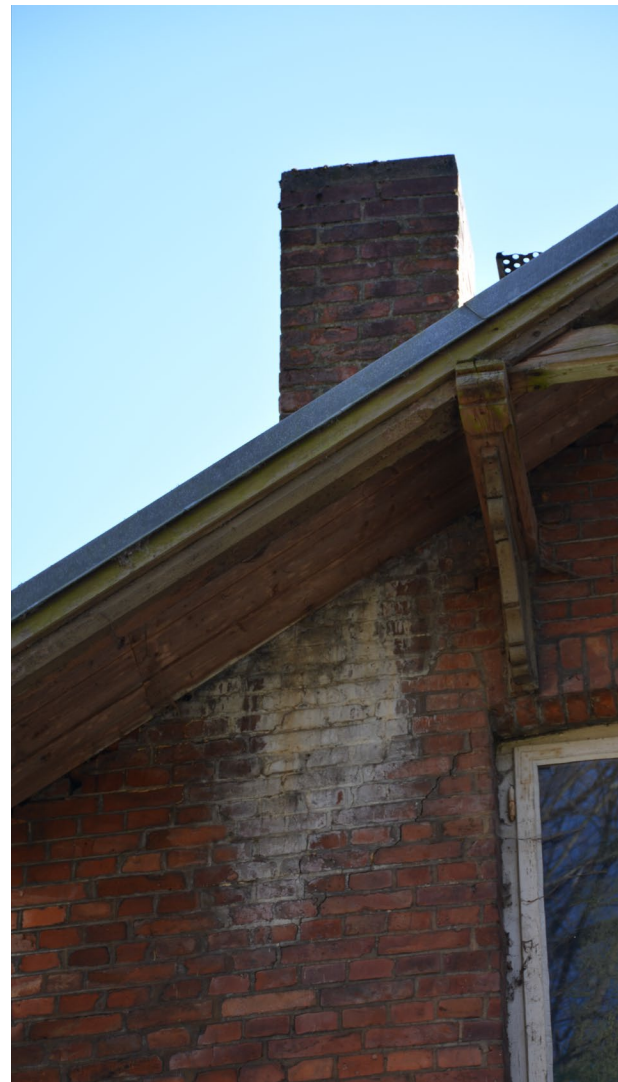
An den Schornsteinen sind deutliche Spuren einer Versottung zu erkennen.

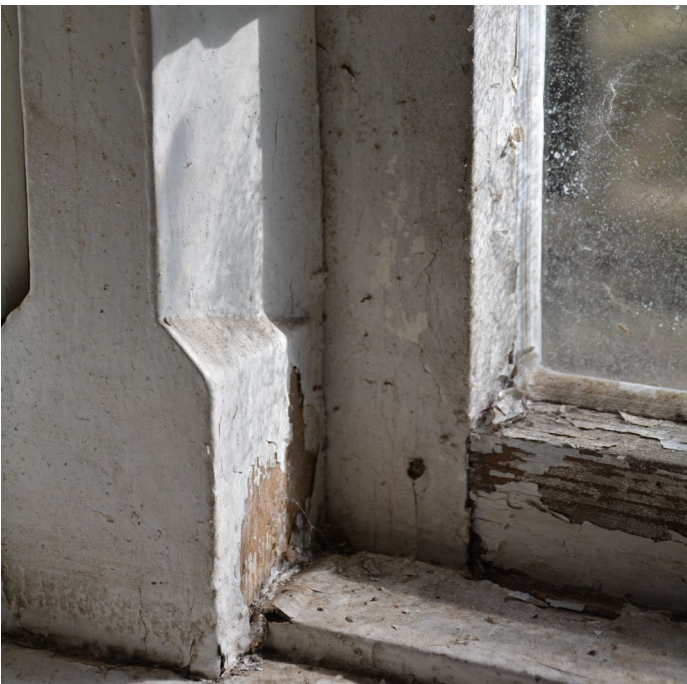
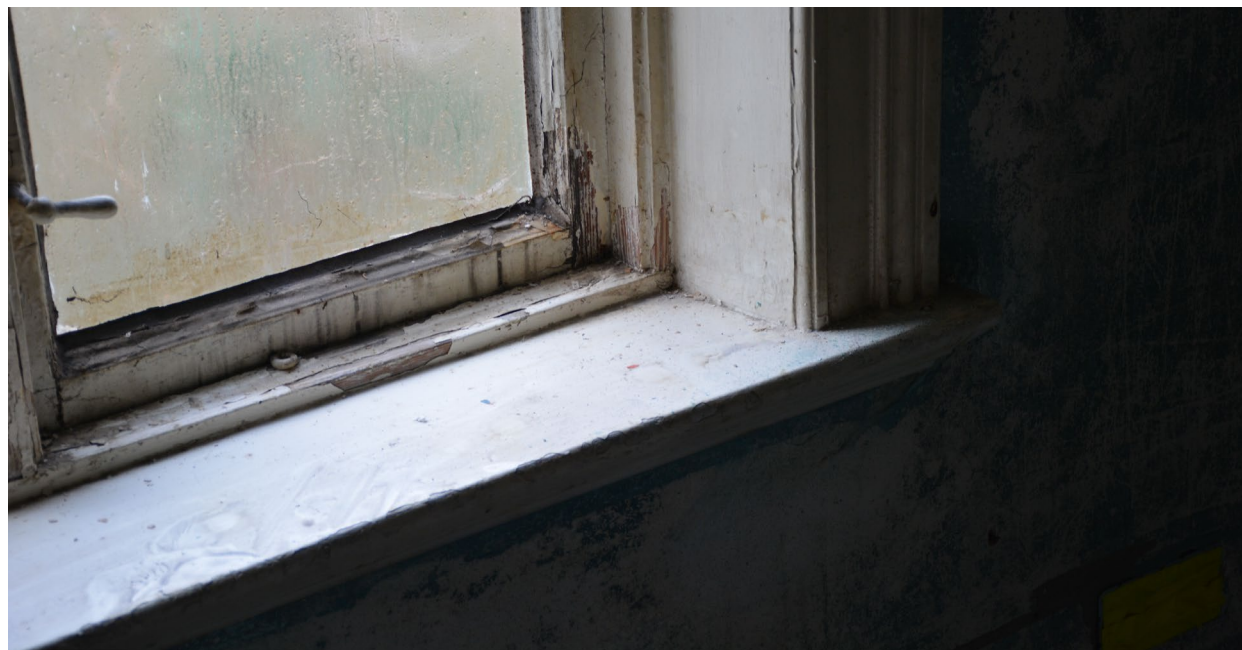
Viele Fenster waren auch auf der Innenraumseite sanierungsbedürftig.

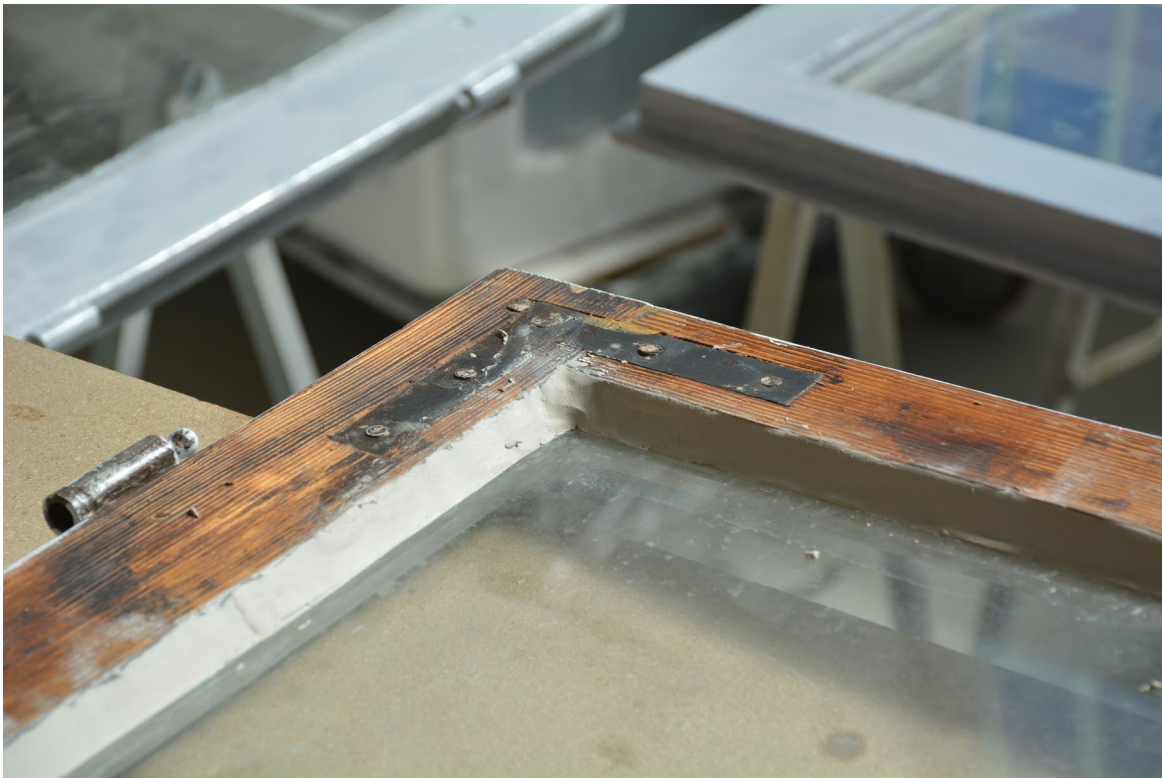
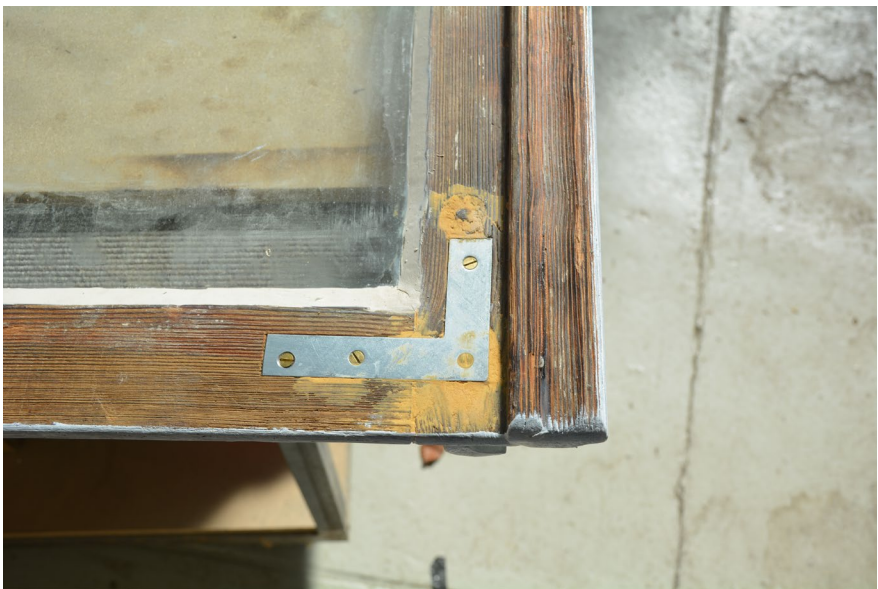
Nach dem Entfernen der Altanstriche mussten teilweise
Die Eckwinkel ersetzt werden

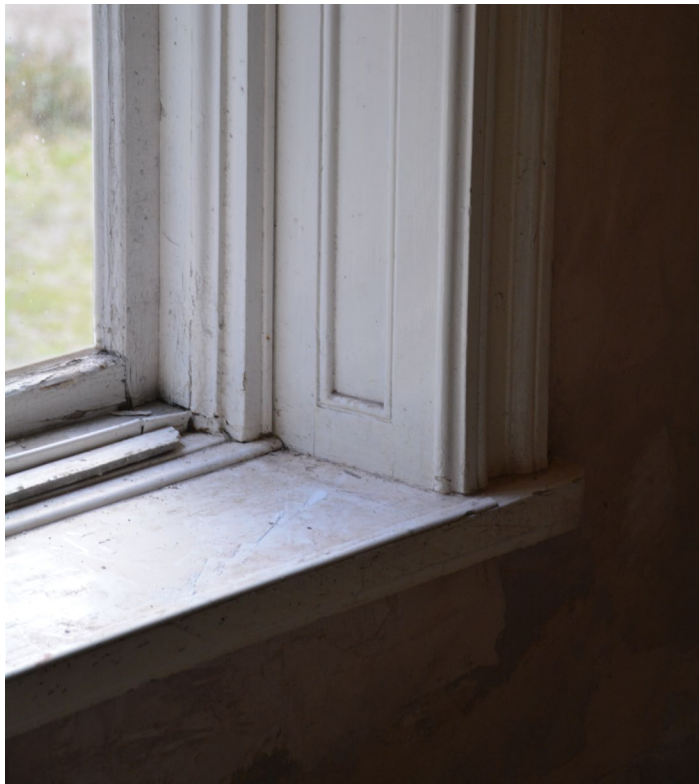
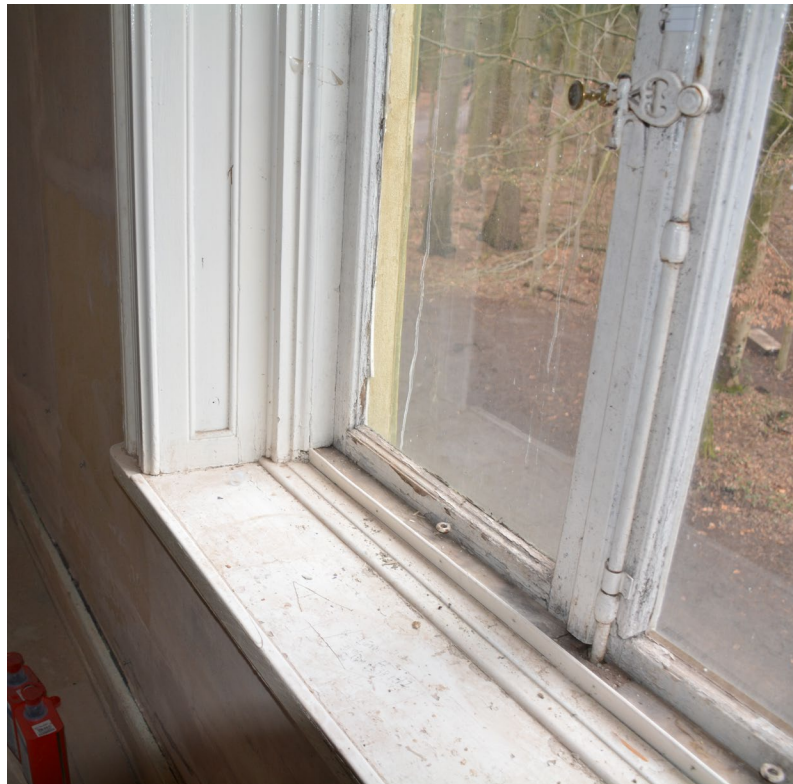
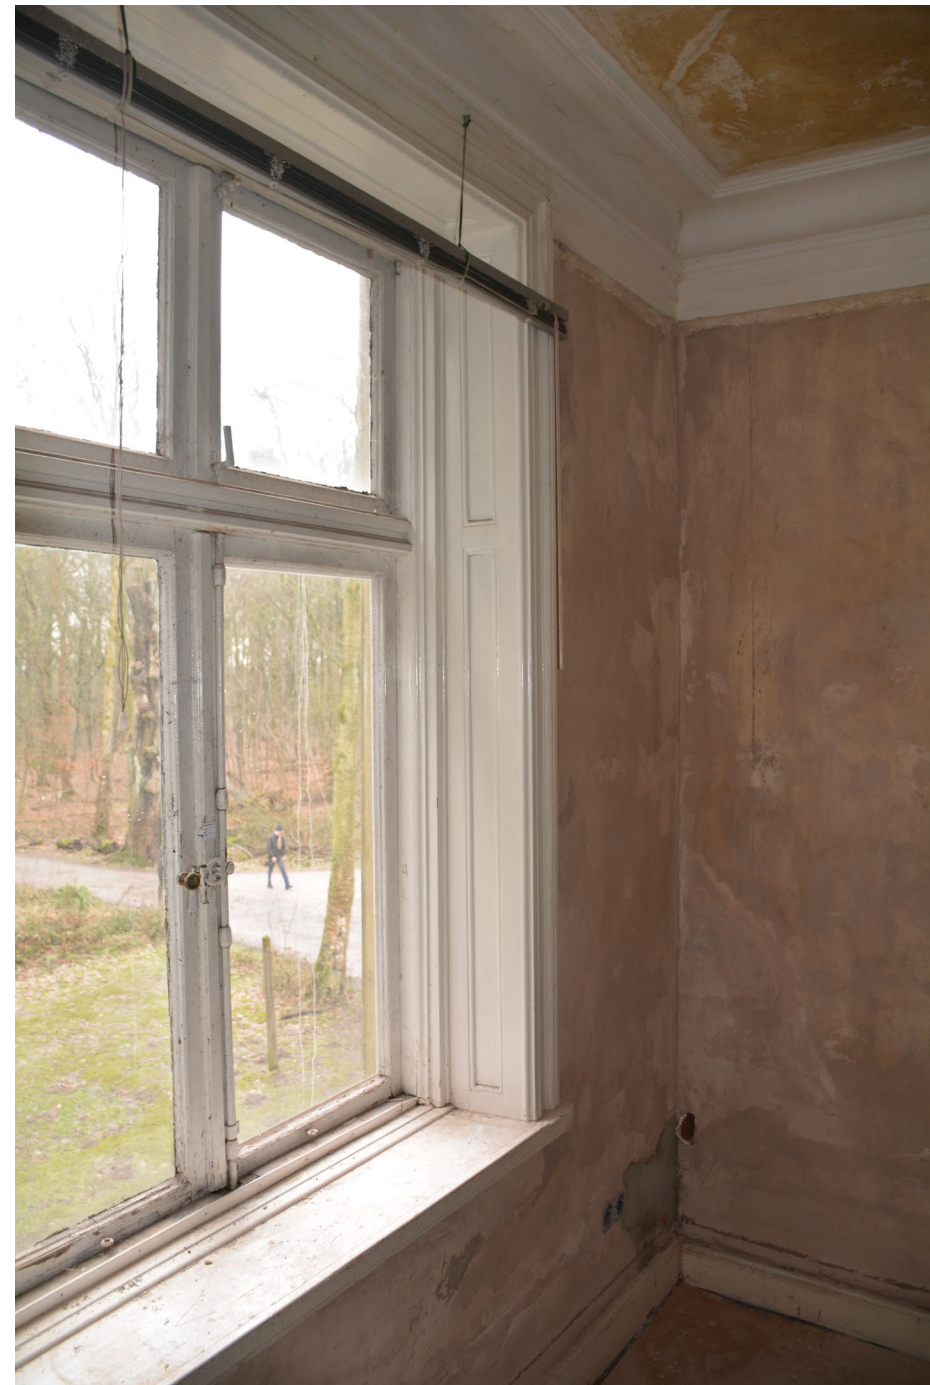
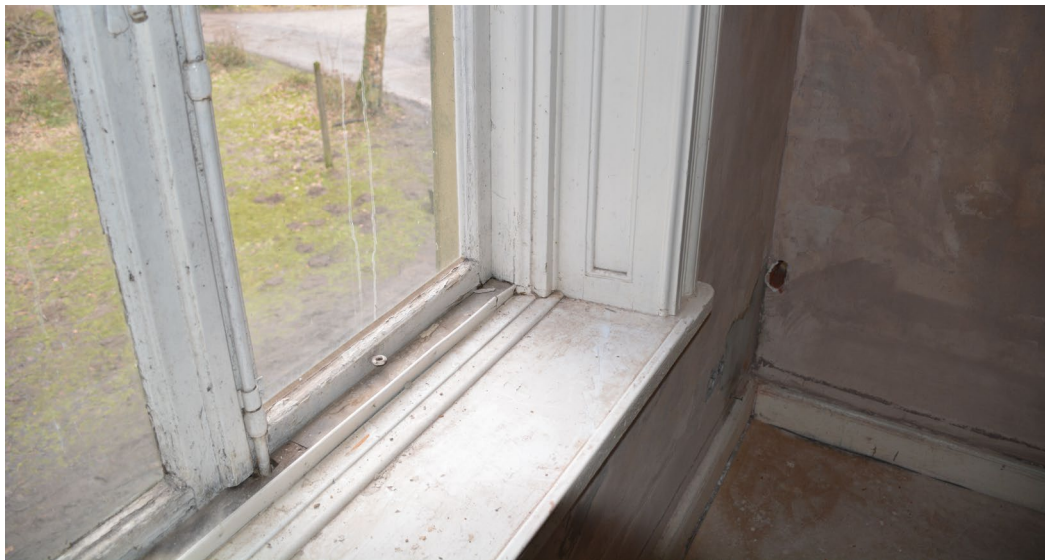
Energetische Ertüchtigung der Fenster

Die Konstruktion der Fensterfutter und Bekleidungen müssen bei der Konstruktion der Kastendoppelfenster berücksichtigt werden.

Die Nachträgliche Montage von Kastendoppelfenstern bedeutet aus dem Blickwinkel der Denkmalschutzes einen relativ großen Eingriff in die Gestaltung der Innenräume. Alle anderen technischen Lösungen zur Wärmetechnischen Ertüchtigung der Fenster hätte jedoch einen noch stärkeren Einfluss auf die Gestaltung der Fensterelemente und damit auf die Gesamtgestaltung der Villa bedeutet. Insofern stellt die Konstruktion der Kastendoppelfenster den behutsamsten Eingriff in das Denkmal dar.
