Sanierung in Bildern

Villa Mutzenbecher

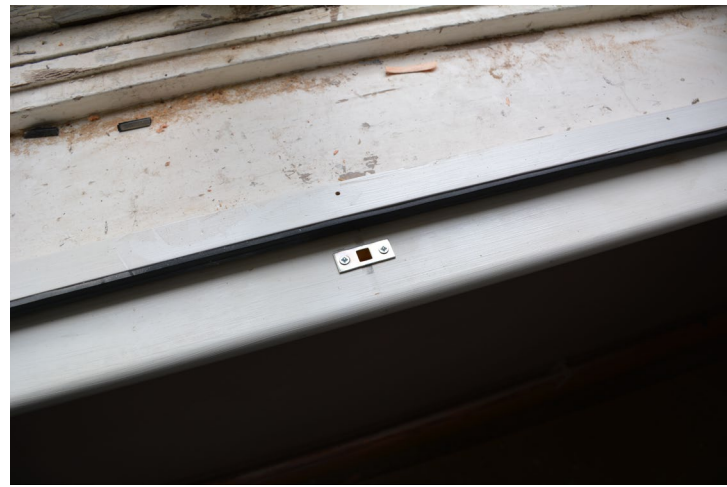
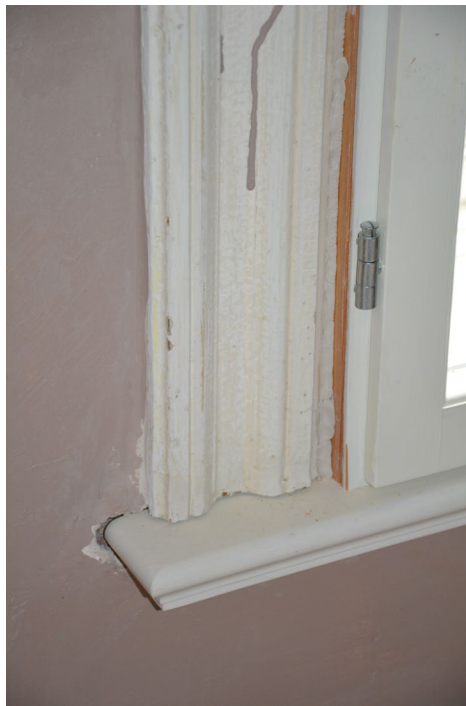
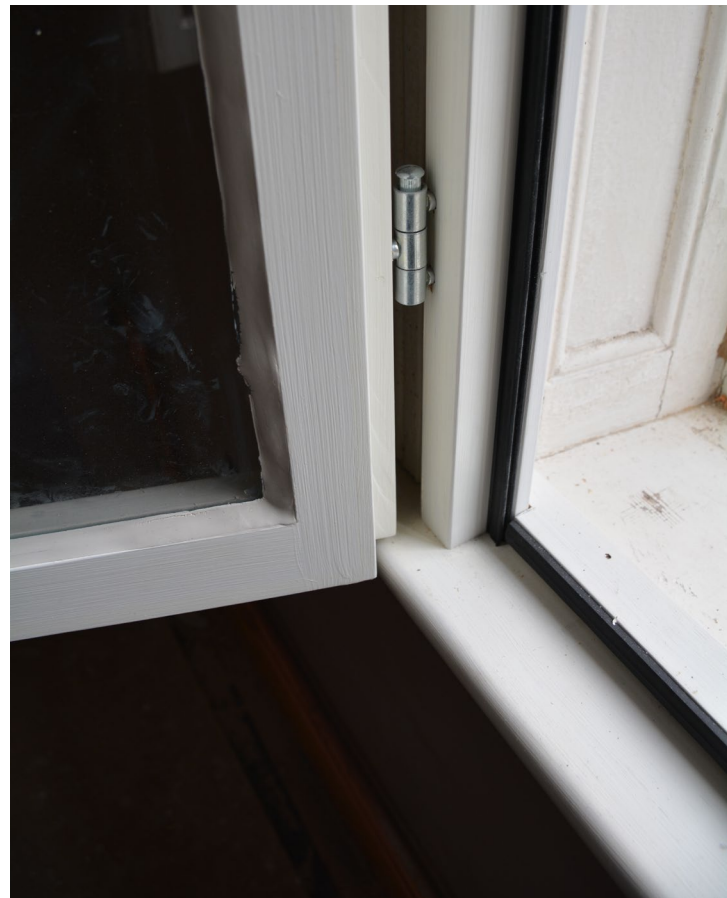
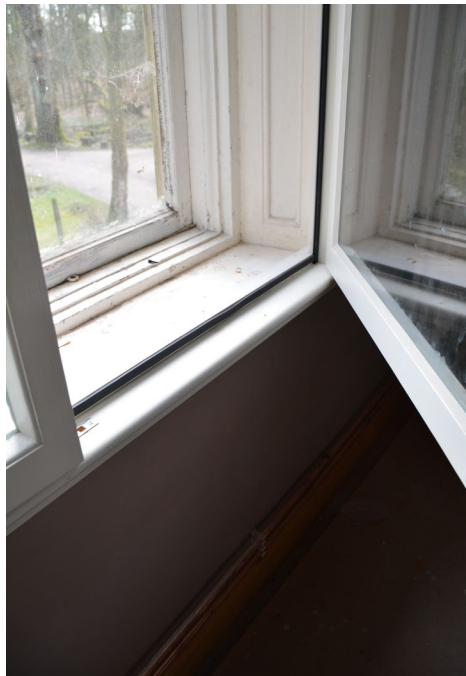
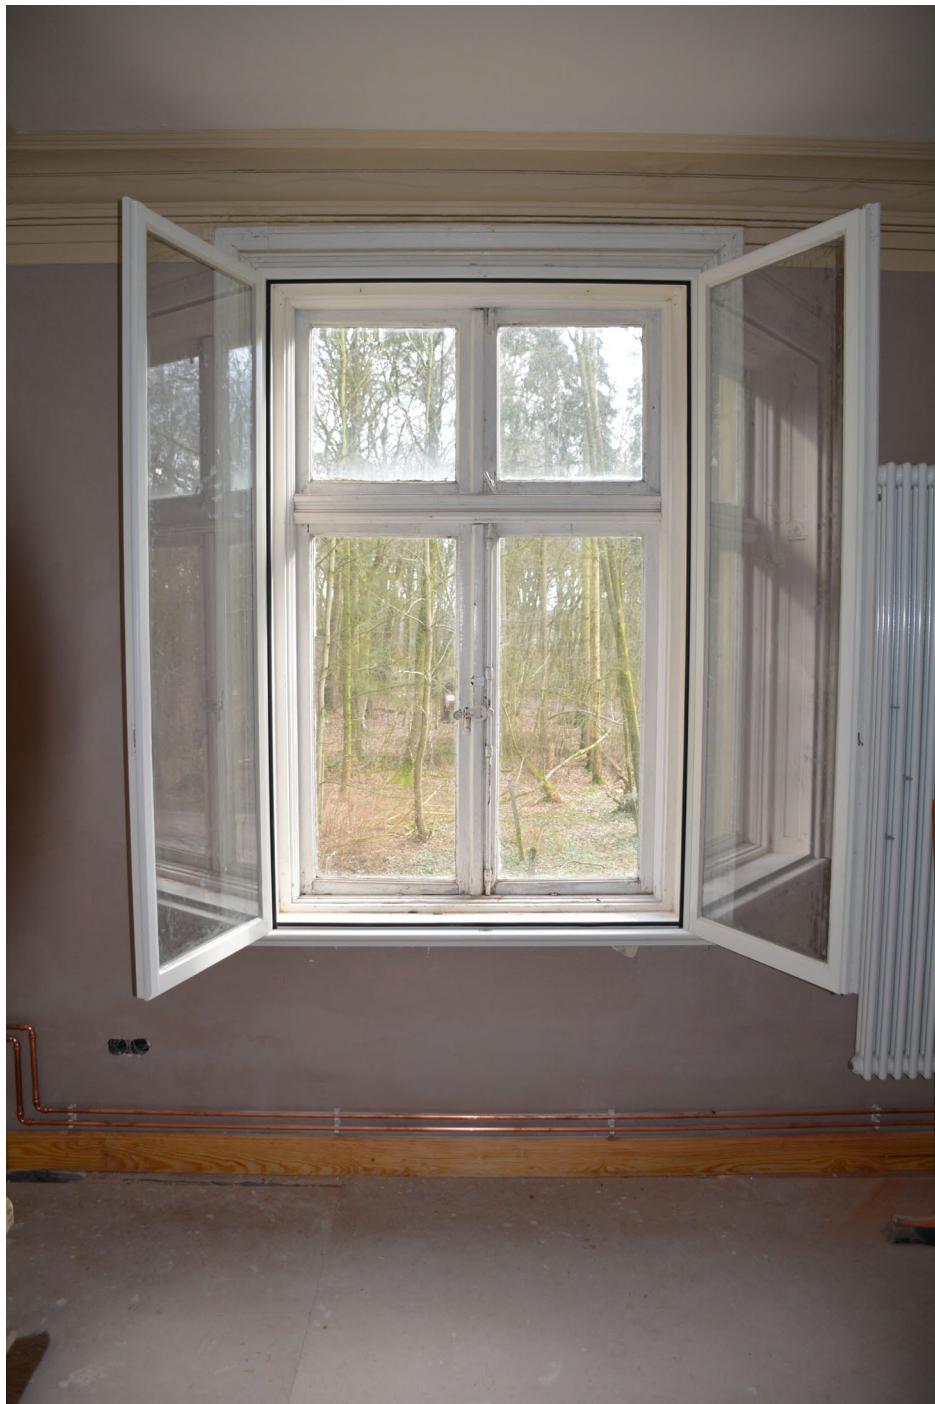
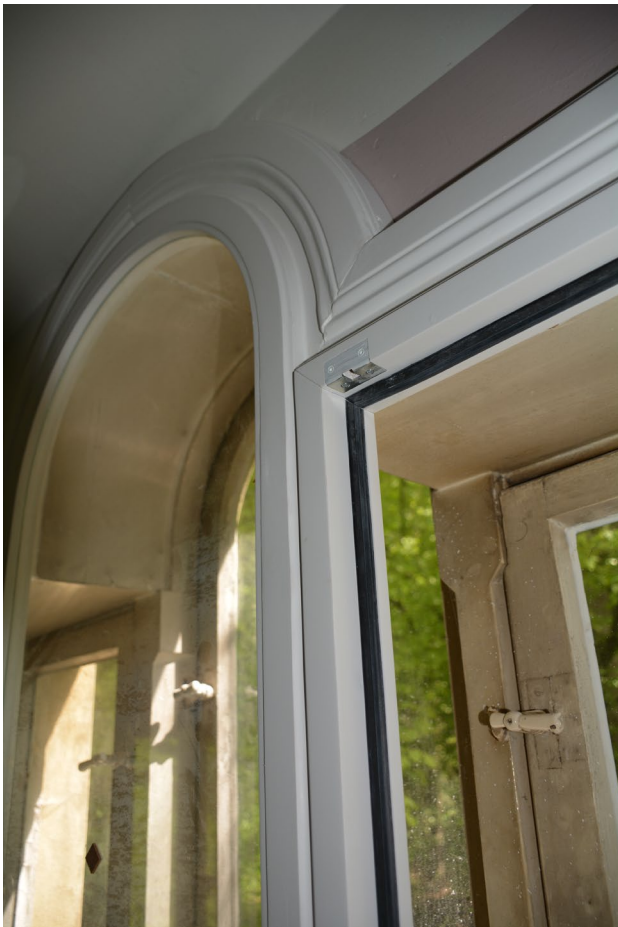
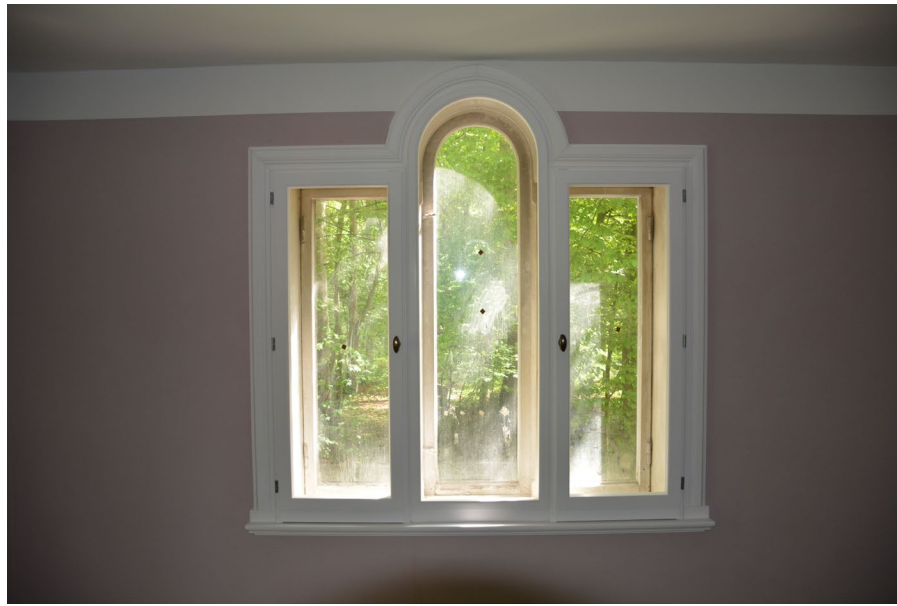
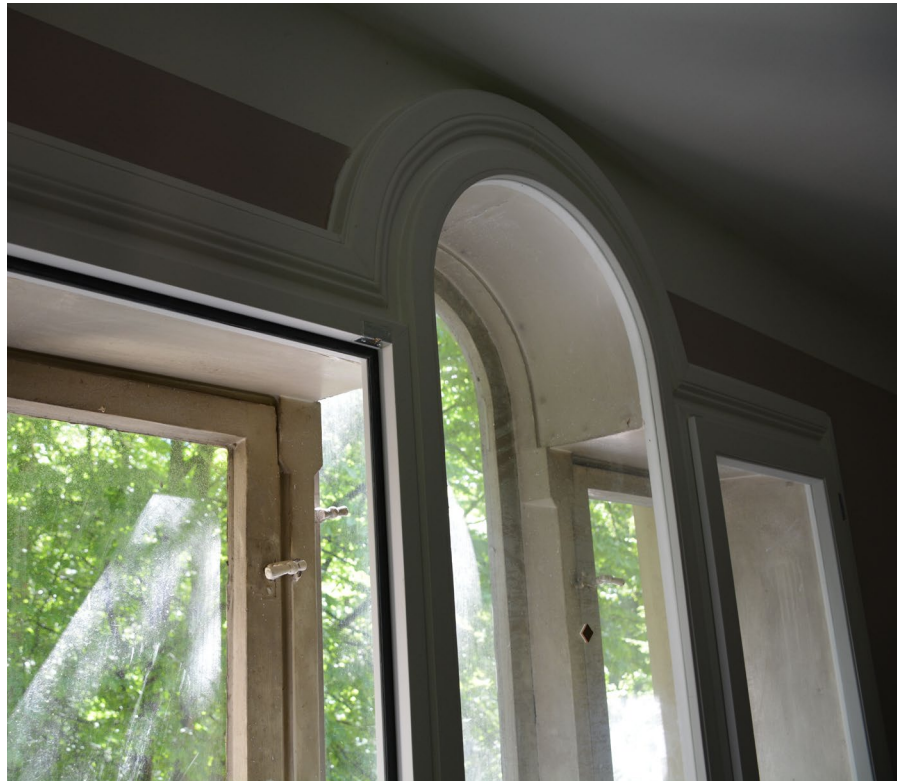
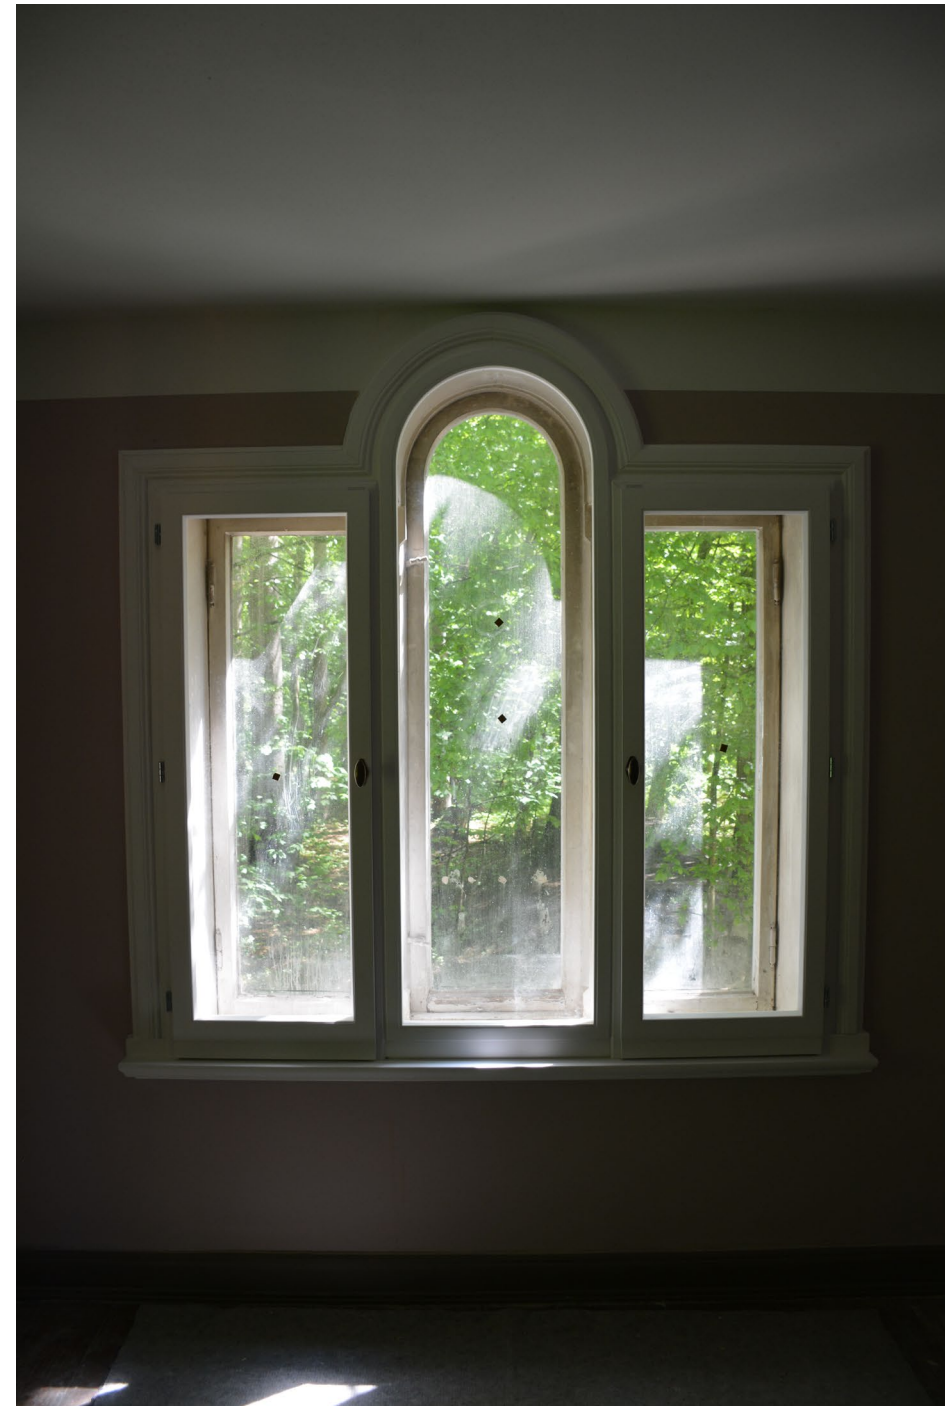
Die Konstruktion der Kastendoppelfenster für das Venezianische Fenster stellen eine besondere Herausforderung im mittleren Fenster dar.

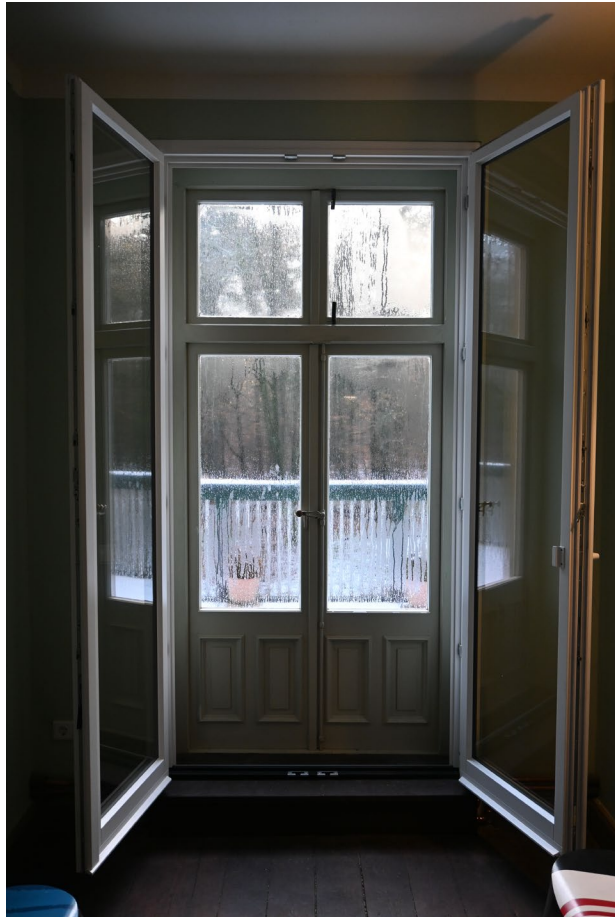
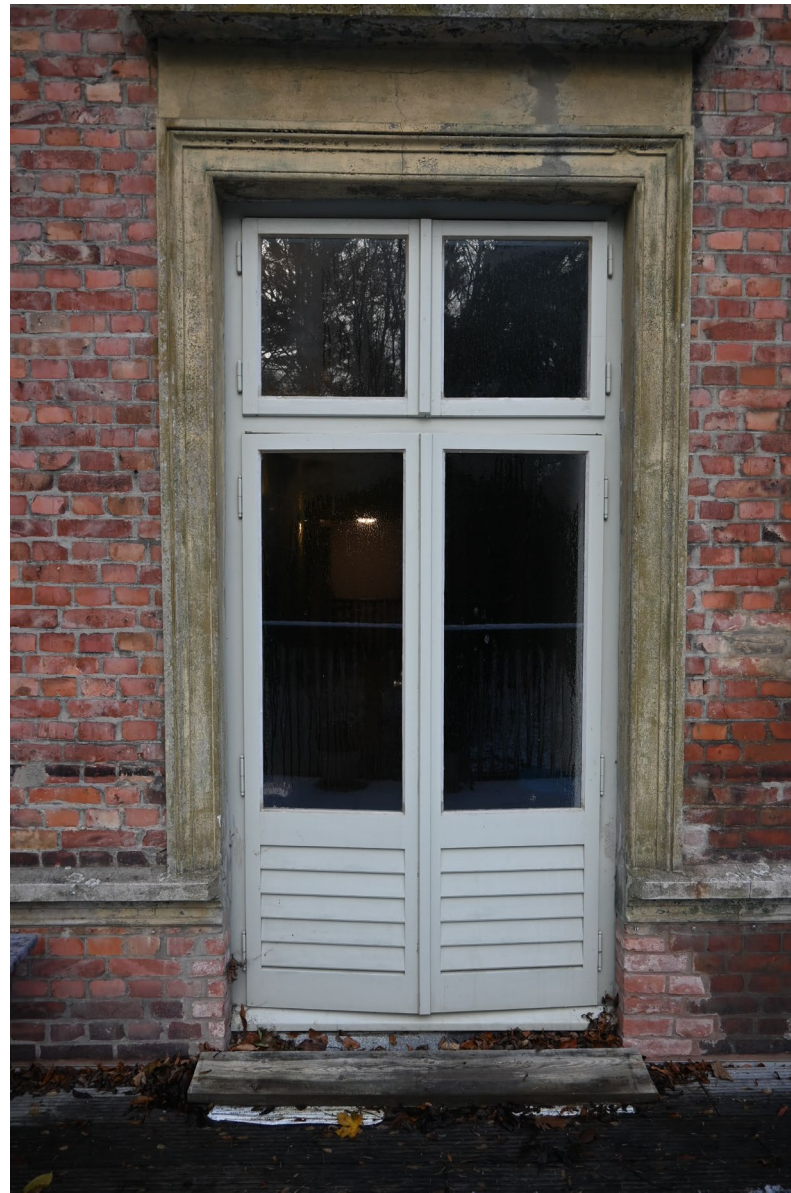
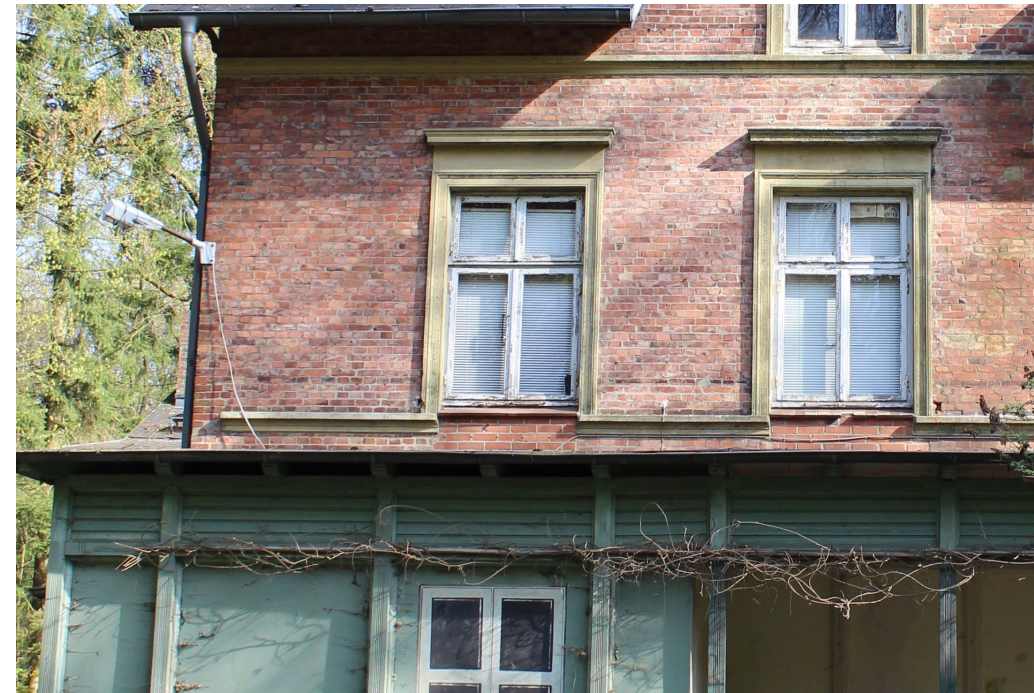
Neubau der Terrassentür im ersten Obergeschoss

Ursprünglich war die Terrasse auf der Veranda durch zwei Türen zu betreten. Dies kann durch den unterbrochenen Stuck unter den beiden Fenstern erkannt werden. Das mittlere Fenster wird im Rahmen der Sanierung wieder als Fenstertür umgebaut.

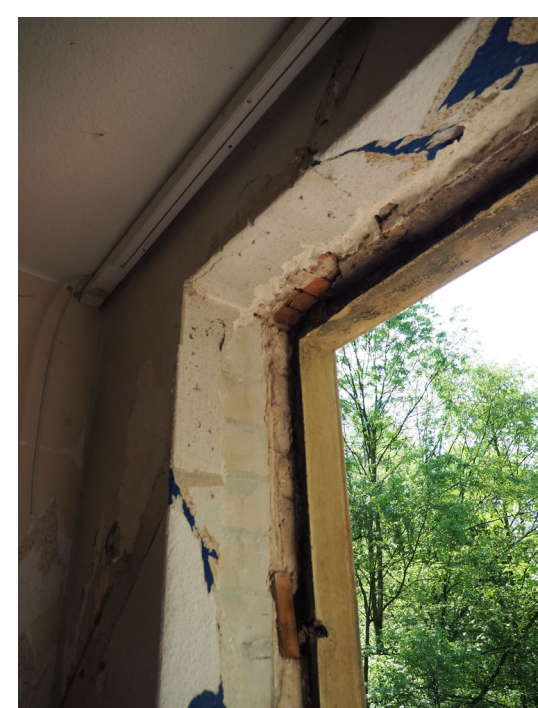
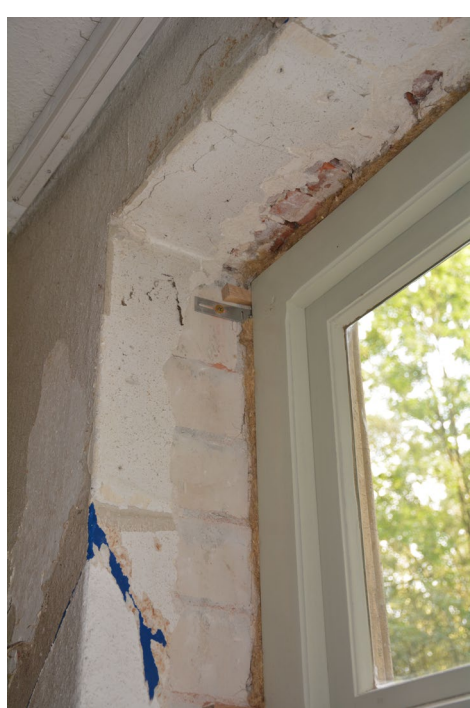
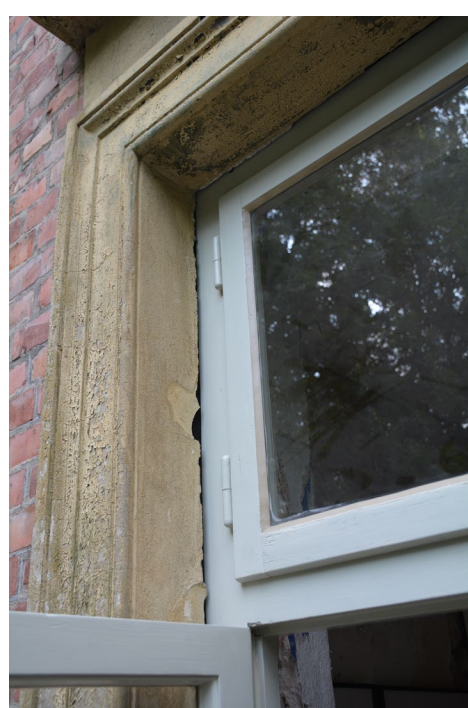
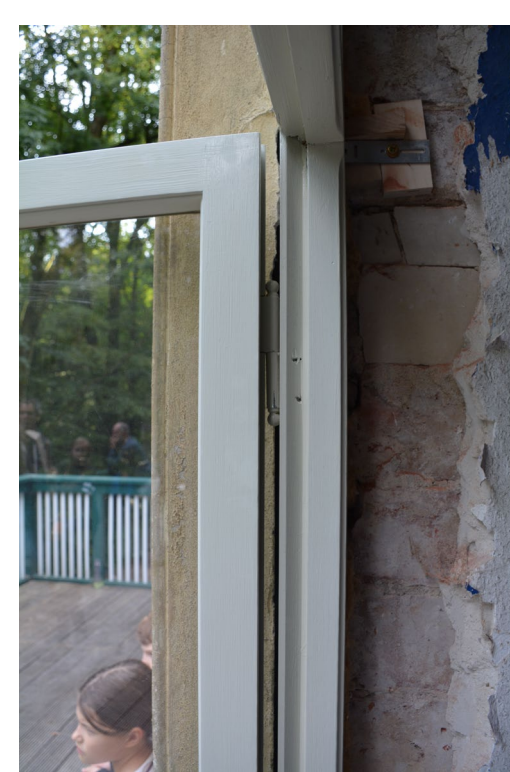
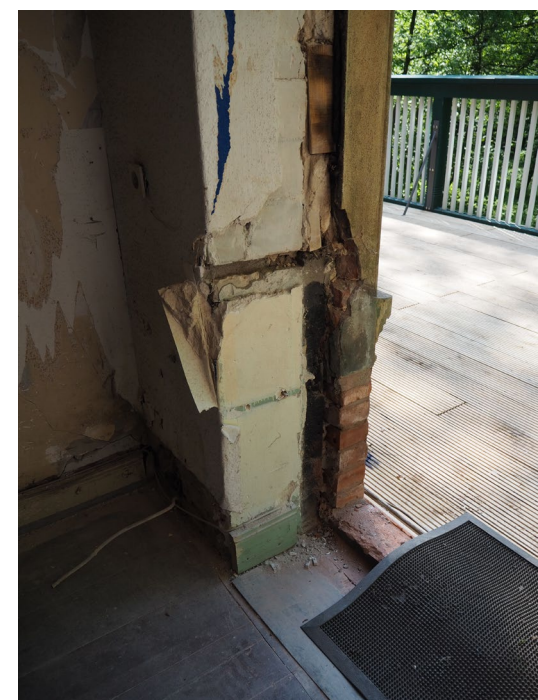
Durch die Demontage des alten Fensters und die Montage der neuen Fenstertür ist es möglich, die Abdichtung zwischen dem Mauerwerk und dem Blendrahmen zu betrachten.
Im Bild unten links ist das entfernte Mauerwerk zu erkennen.

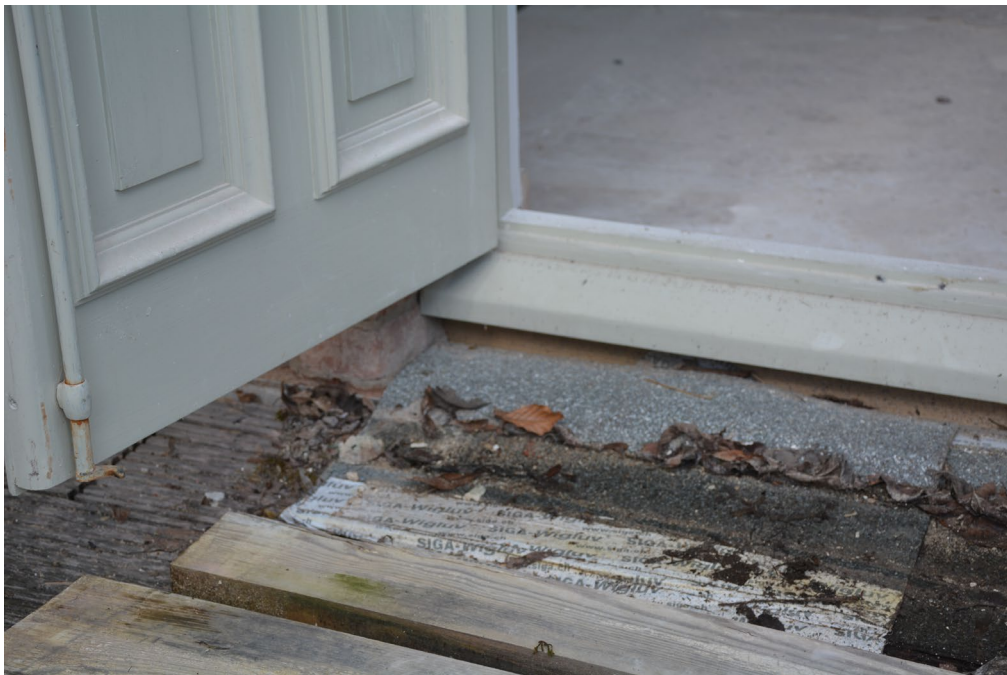
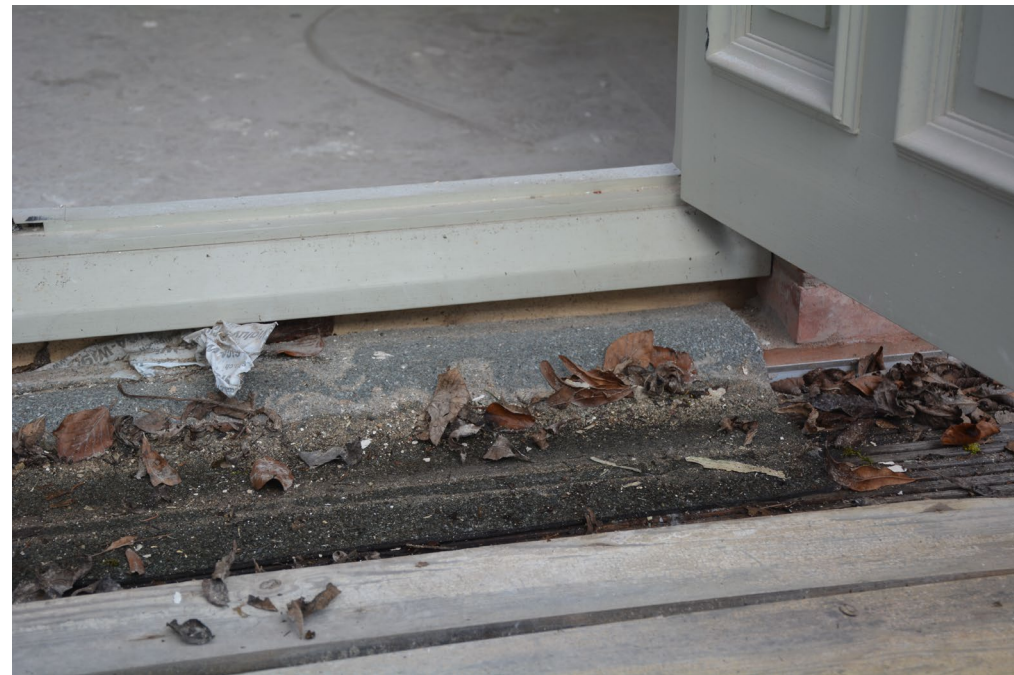
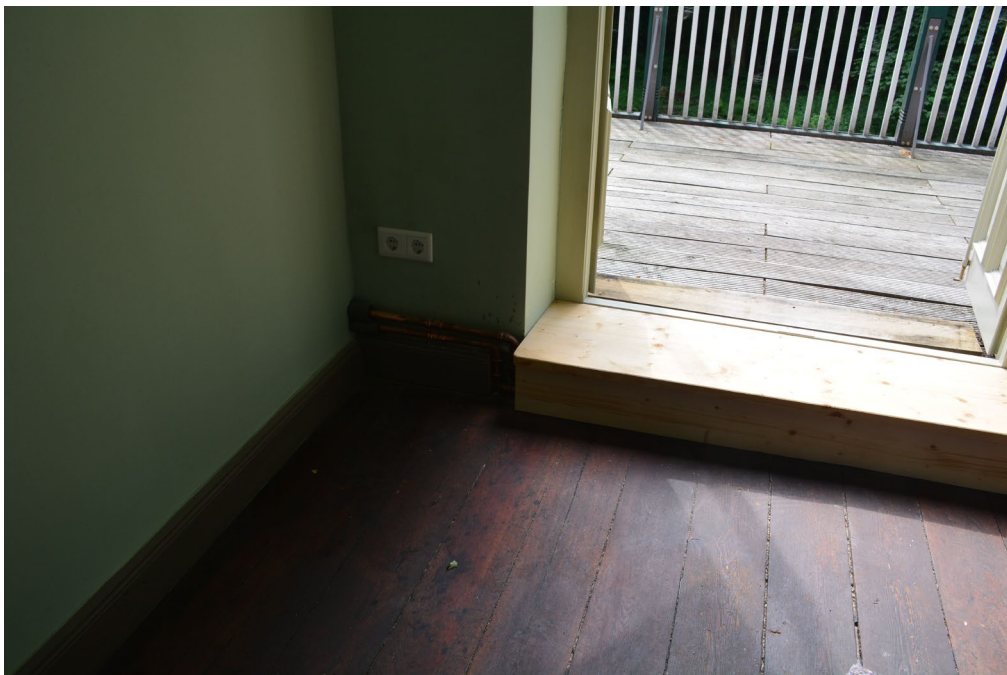
Durch den Neueinbau einer Terrassentür im 1. Obergeschoss musste auch ein Bodenanschluss zur Eindeckung des Terrassendachs hergestellt werden

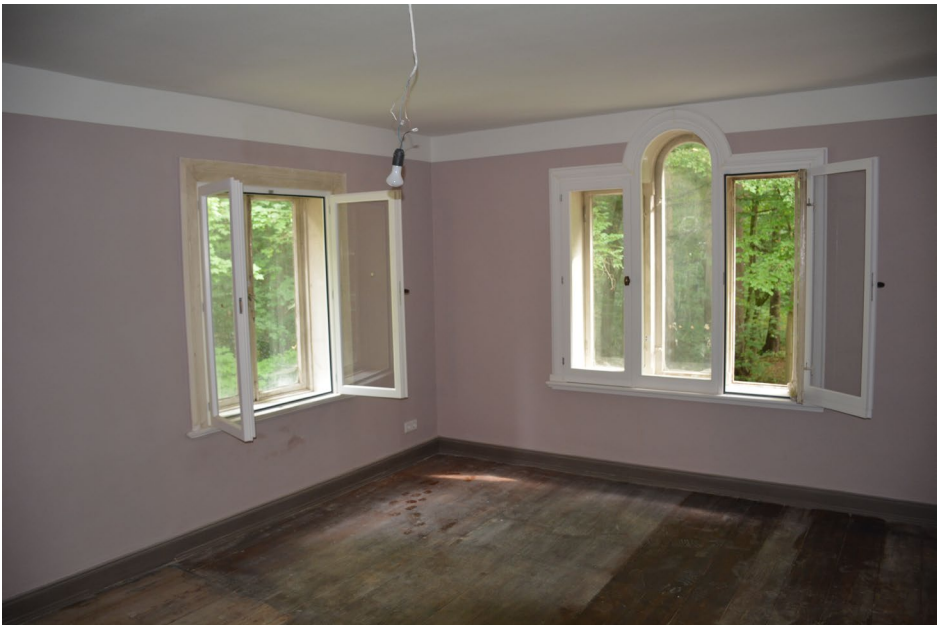
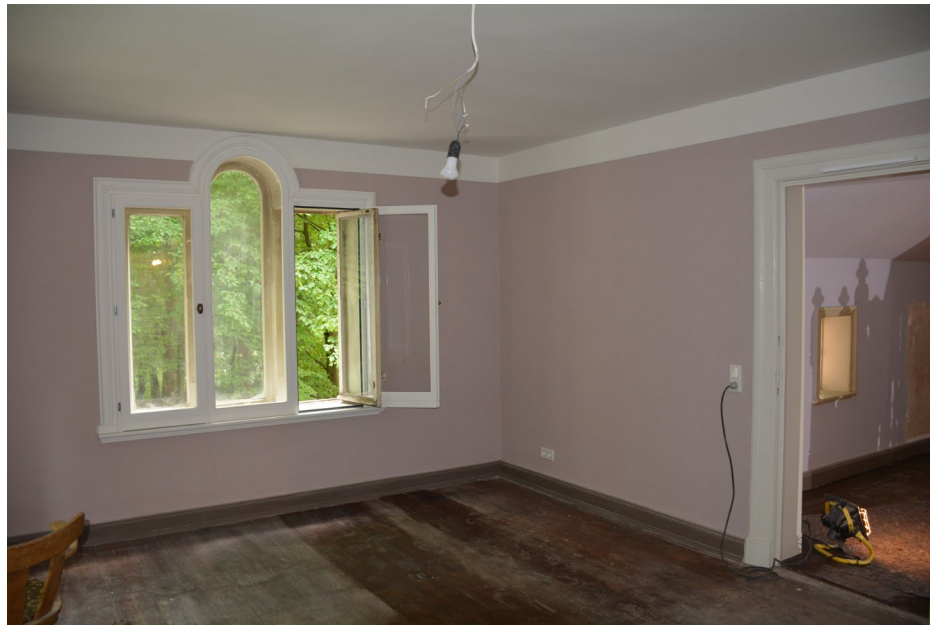
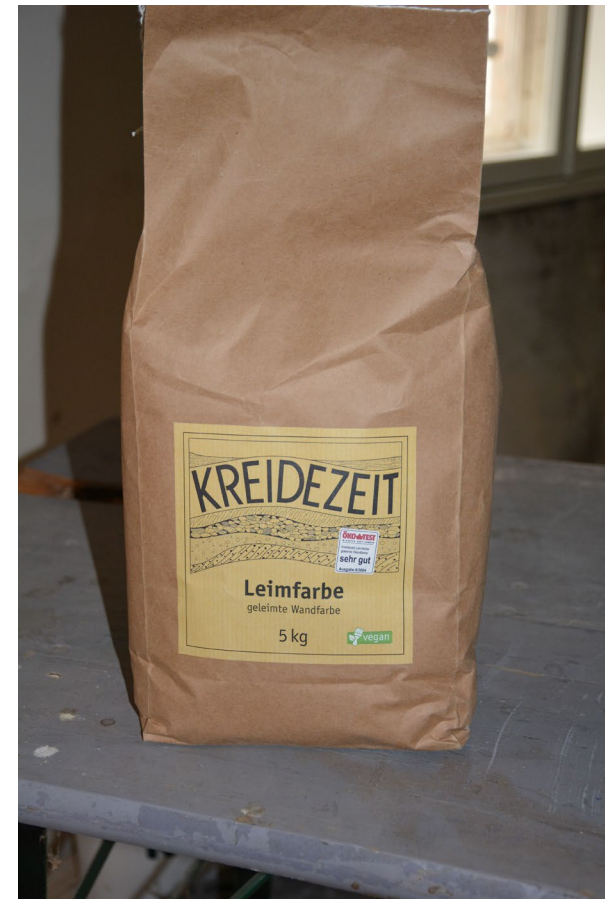
Die Altanstriche mussten entfernt werden. Beschädigungen im Putz wurden vor der Neubeschichtung ausgebessert.

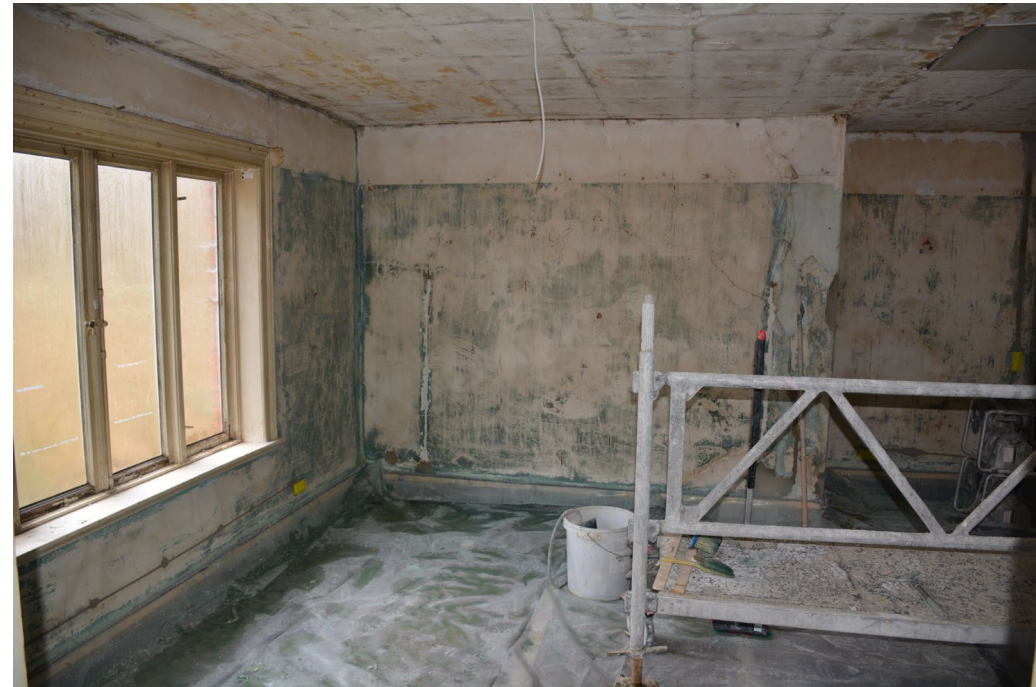
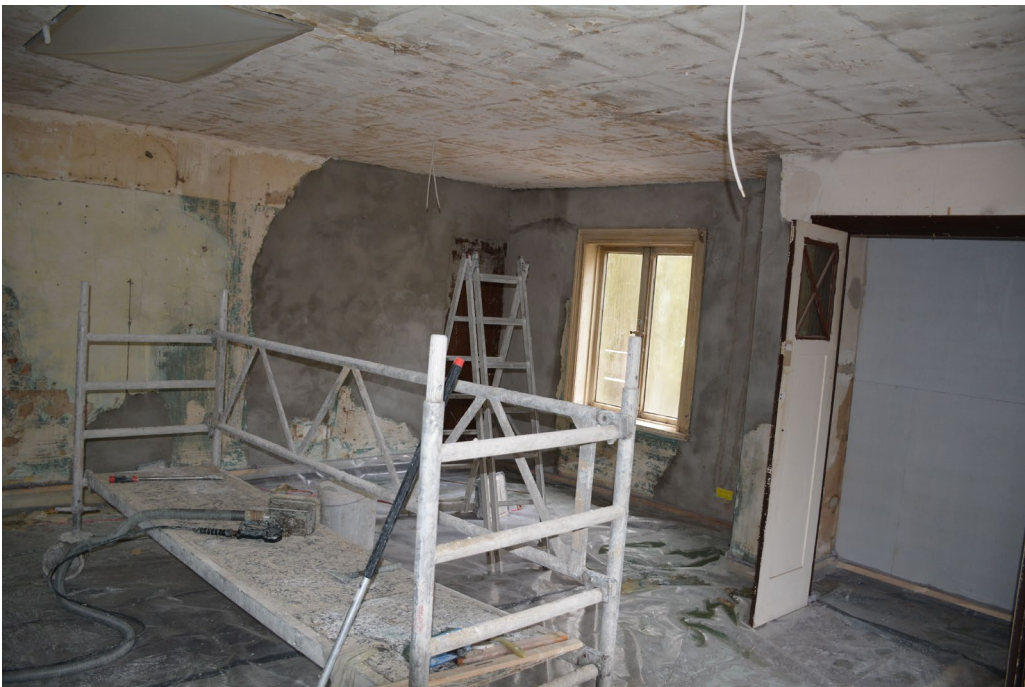
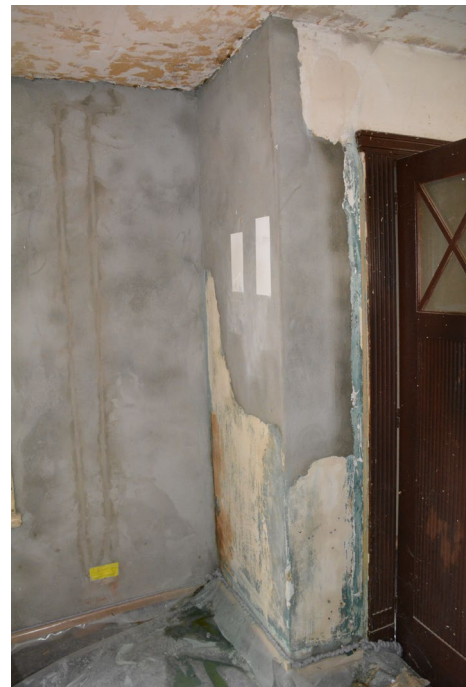
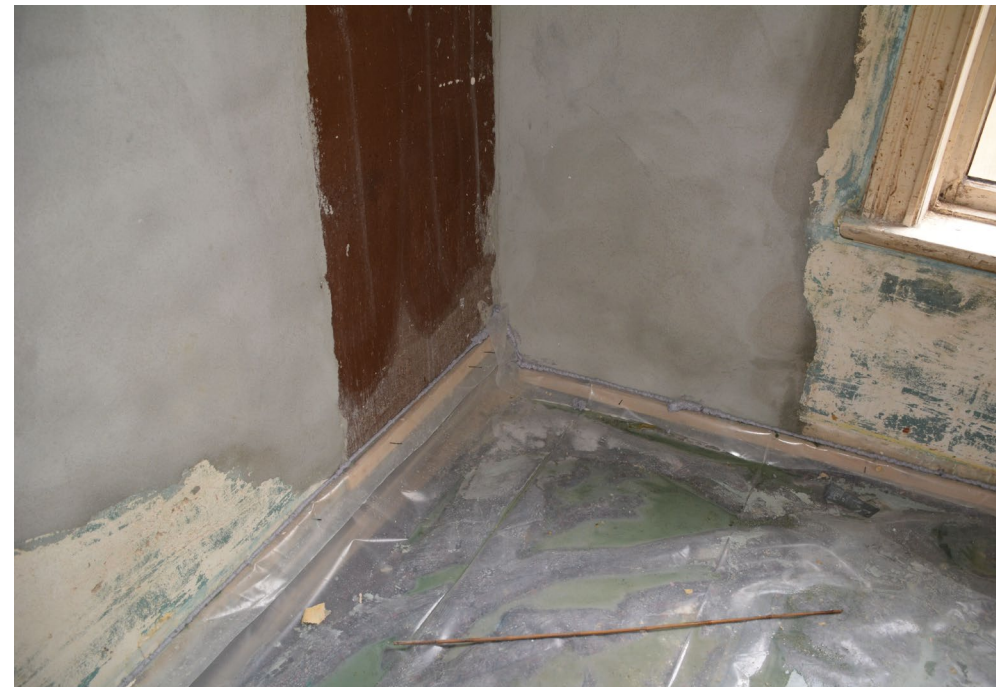
Die Altanstriche wurden maschinell abgewaschen.

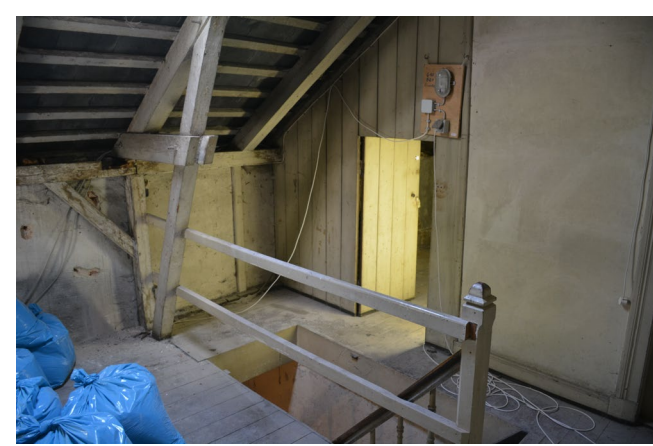
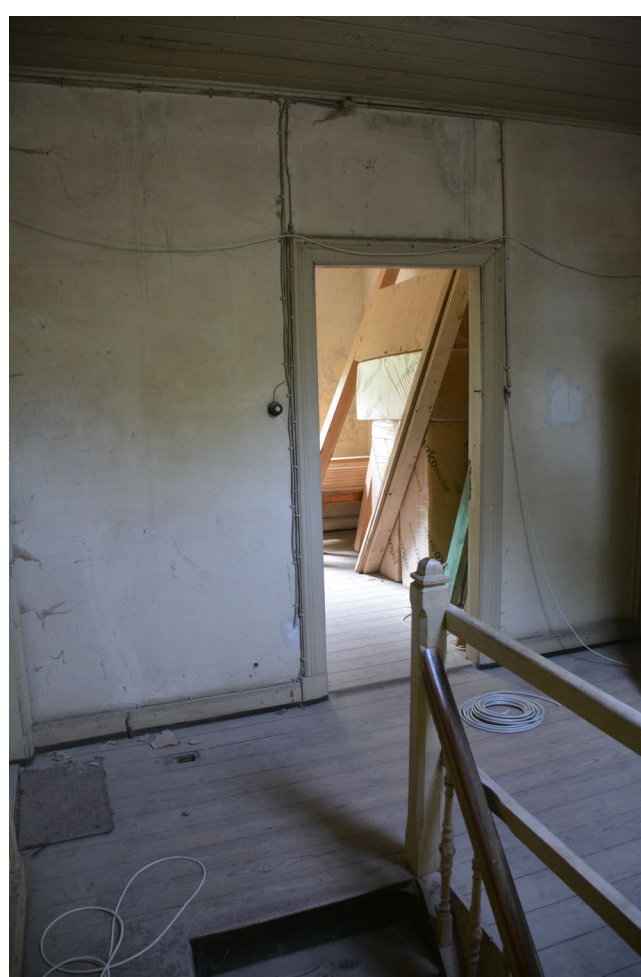
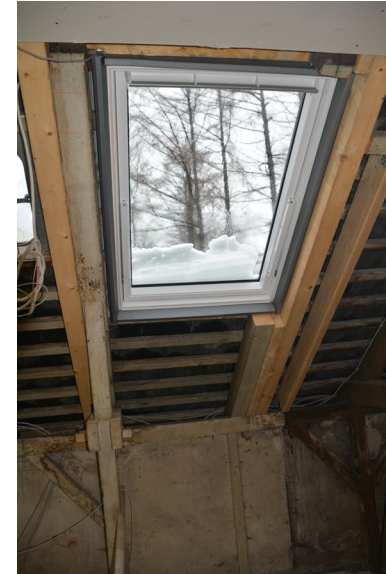
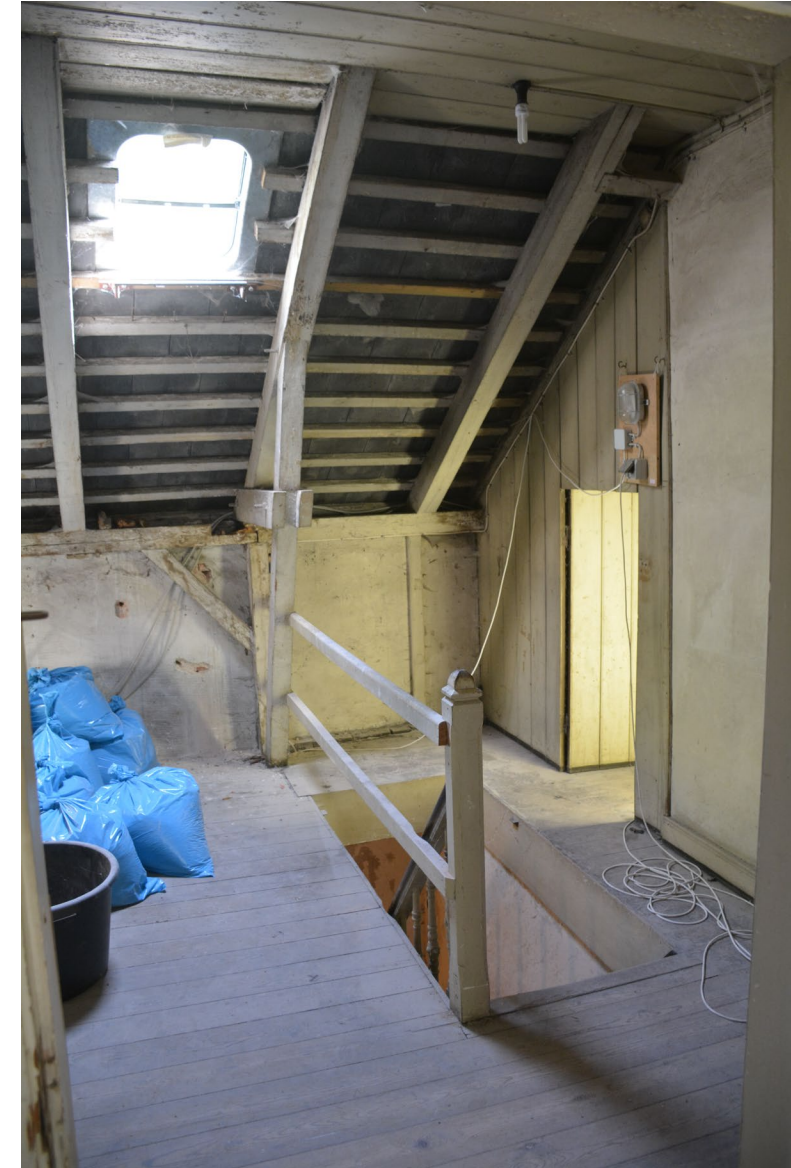
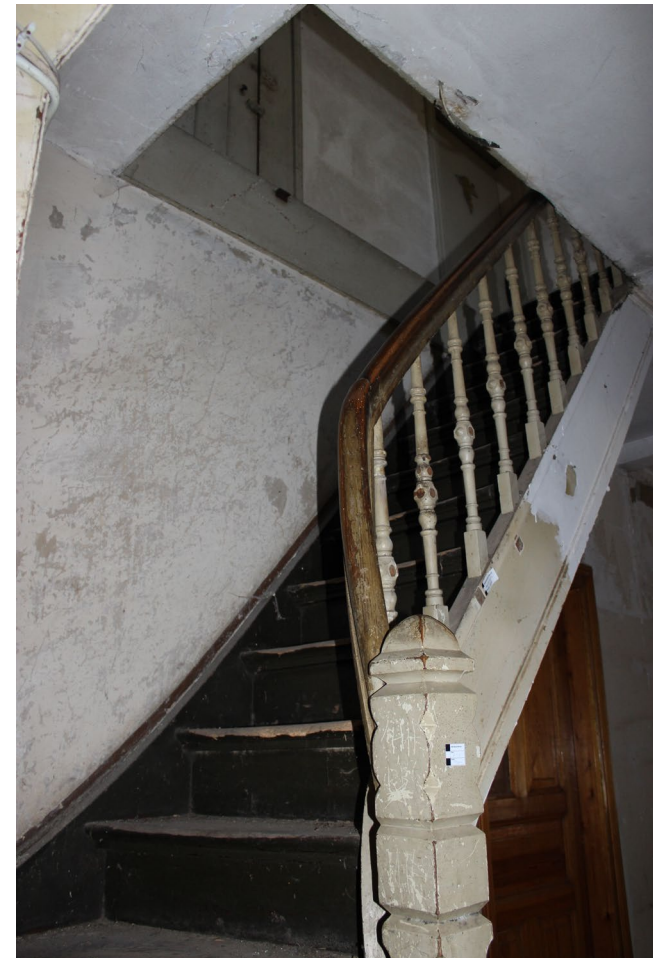
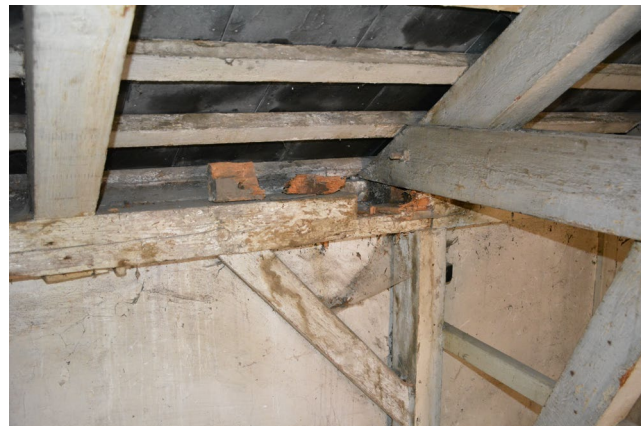
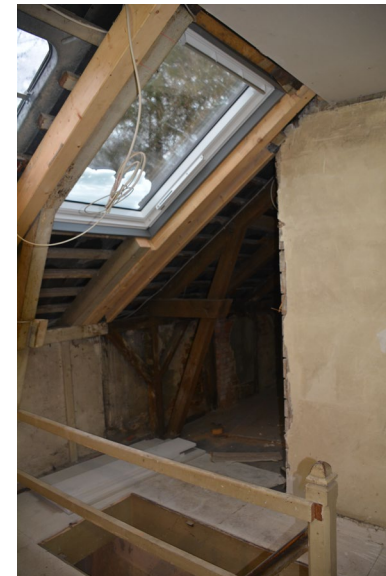
Erstellen einer Brandschutzwand

Durch die Nutzung der Villa als Veranstaltungsort und Bildungswerkstatt mussten Brandschutzauflagen erfüllt werden, die auch den Einbau einer Brandschutzwand und eines Rauchabzuges im Treppenhaus im Dachgeschoss umfasste.

Die Brandschutzwand wurde als Trockenbauwand F90 konstruiert. Auch der Holzfußboden um das Treppenauge musste im F90 Standard verkleidet werden

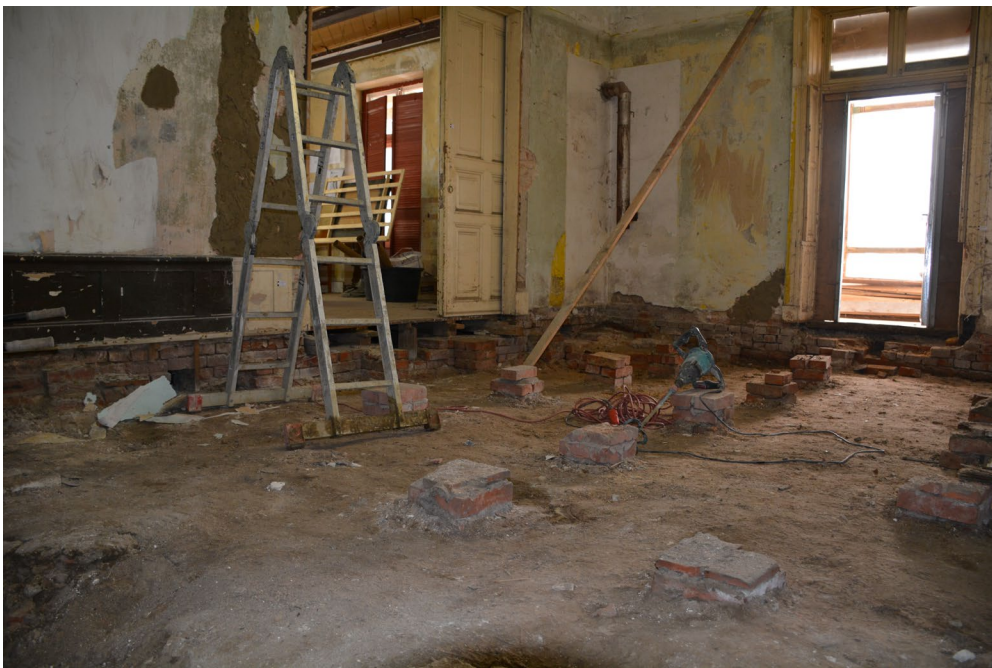
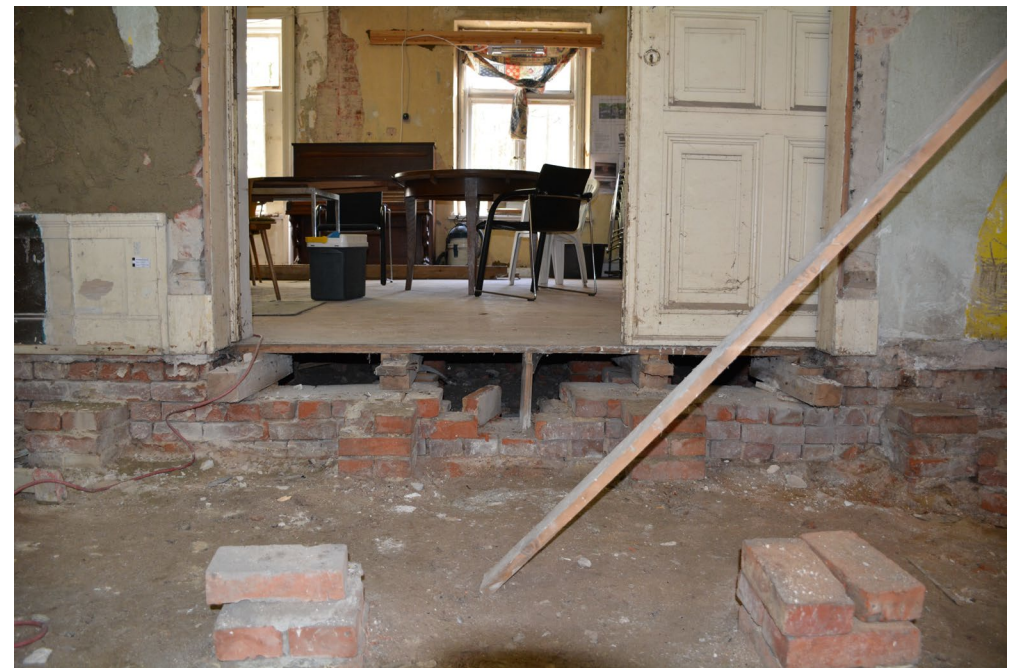
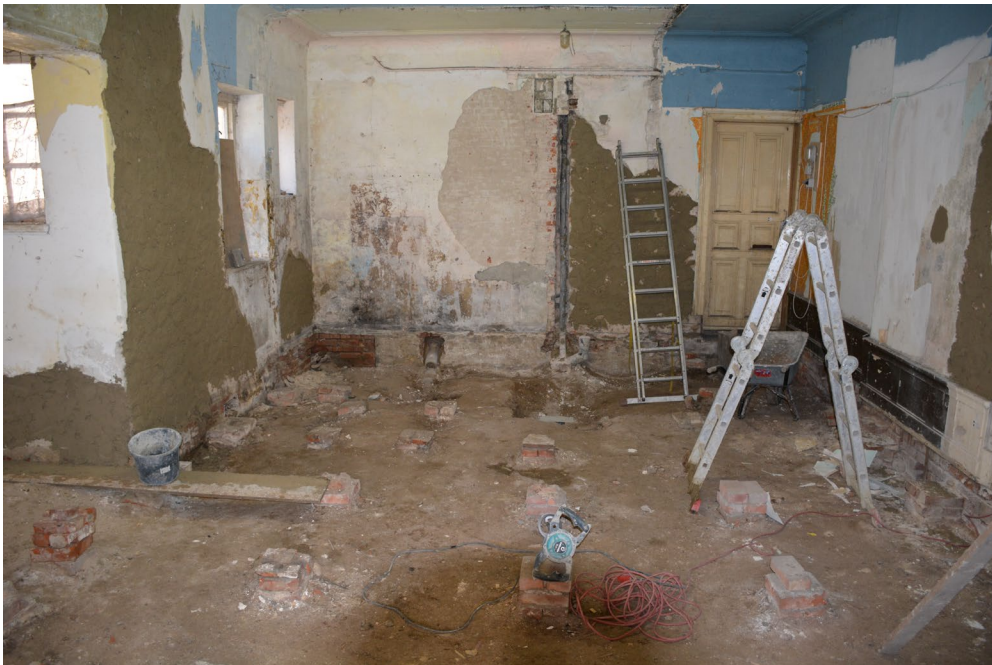
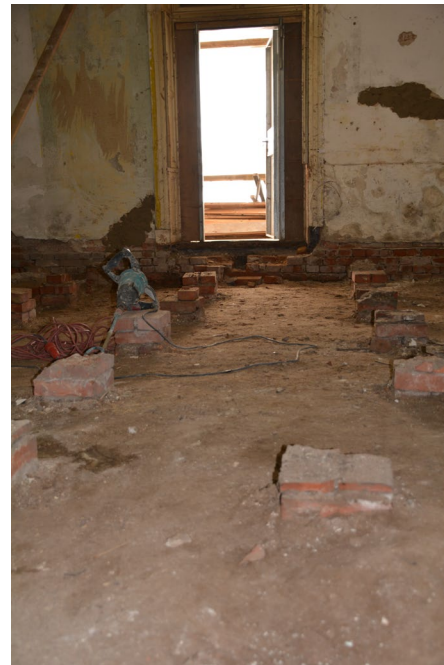
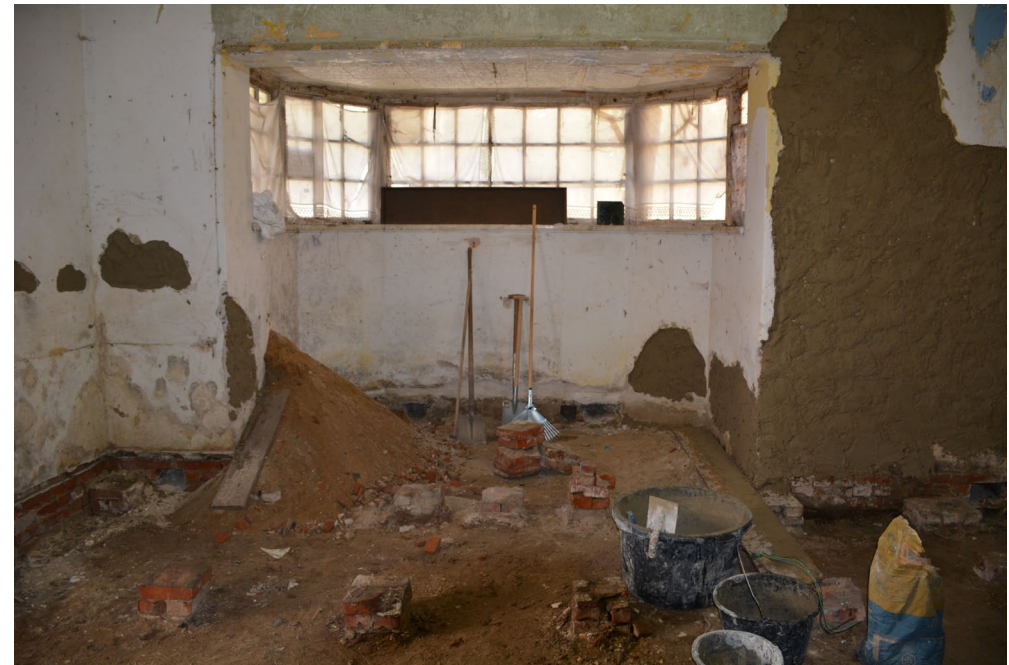
Sanierung des Fußbodens im Erdgeschoss

Der Zustand des Fußbodens im Seminarraum im Erdgeschoss war in einem so schlechten Zustand, dass er komplett entfernt werden musste (incl. aller Lagerhölzer) und neu aufgebaut wurde.
