Sanierung in Bildern

Villa Mutzenbecher

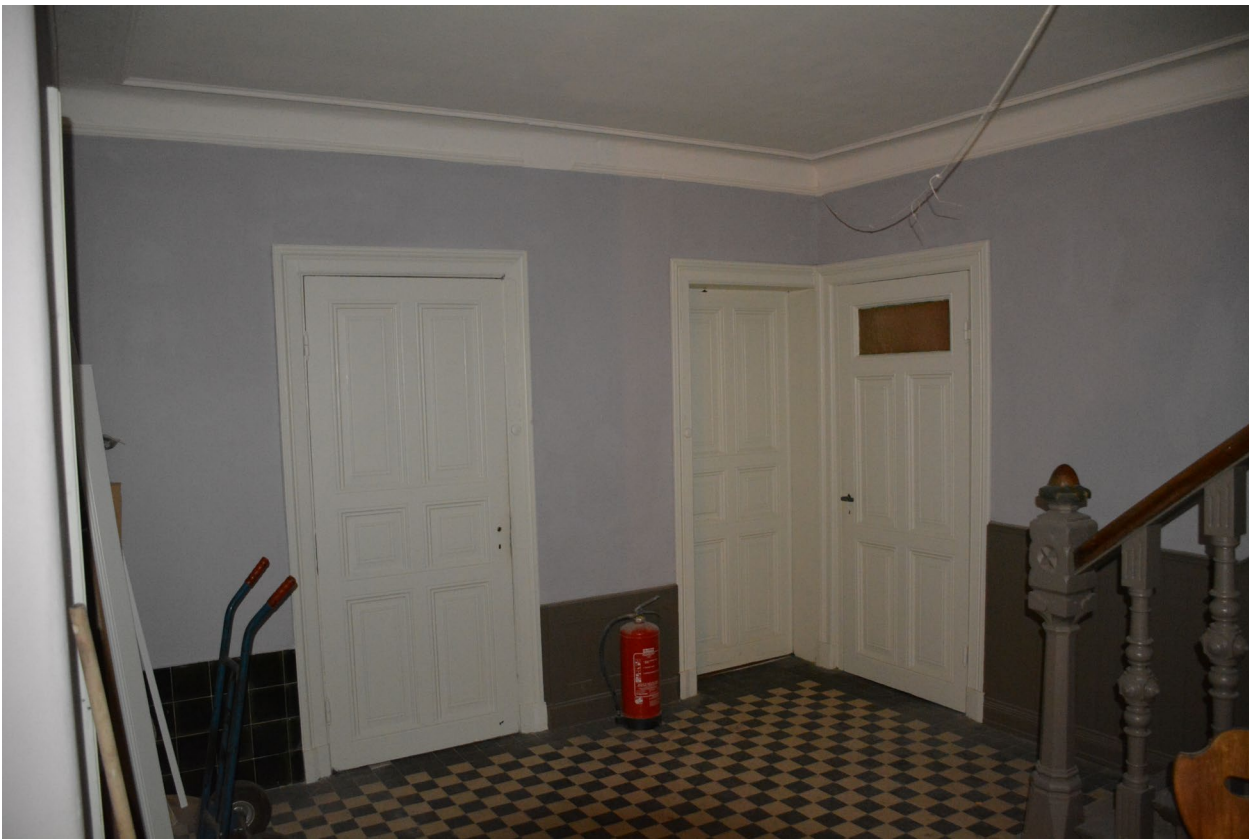
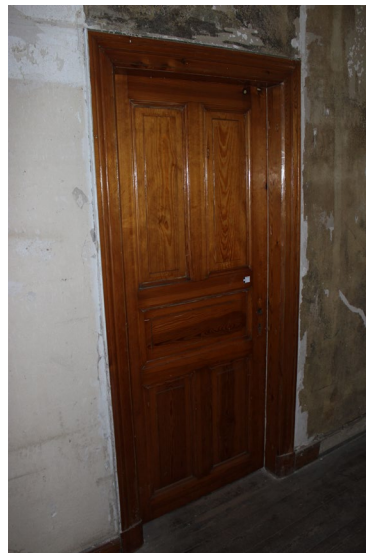
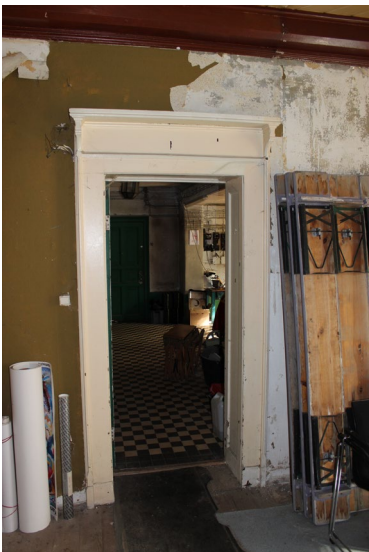
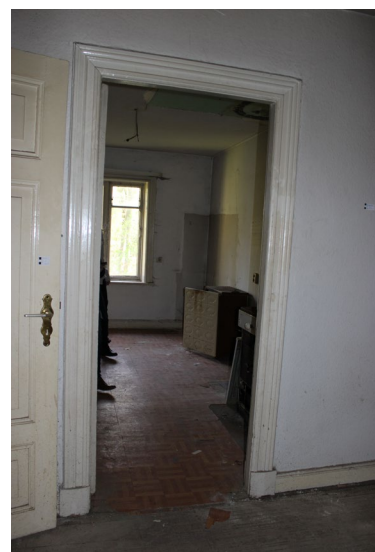
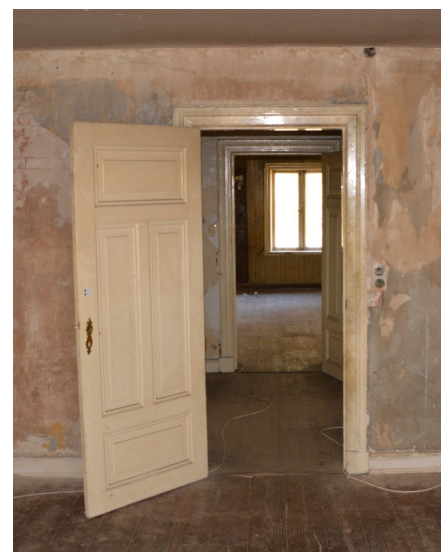
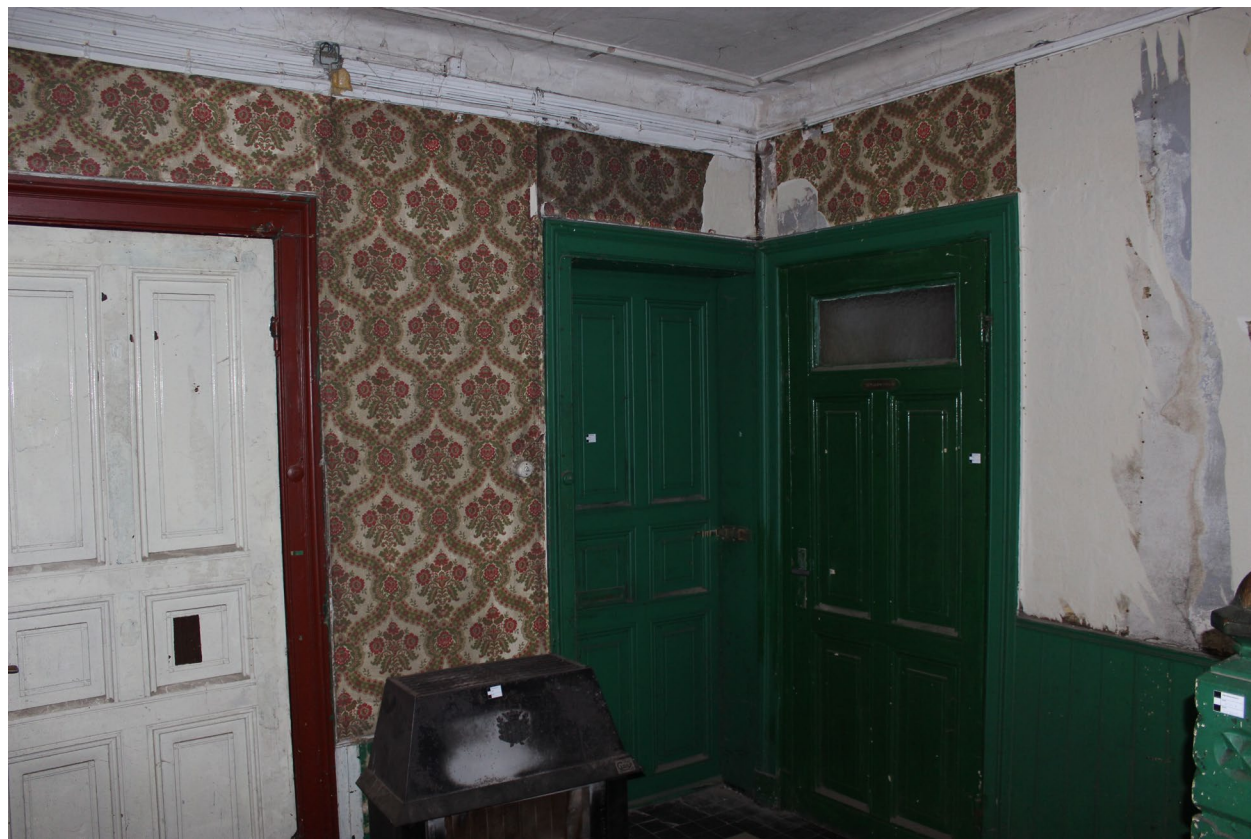
Die Innentüren in der Villa sind nicht alle einheitlich gestaltet. Der Zustand zu Beginn der Sanierung war ebenfalls sehr unterschiedlich. Vor allem die Altanstriche waren mit unterschiedlichen Farben erstellt. Auf den großen Bildern sieht man einen eindrucksvollen Vorher-Nachher-Vergleich.

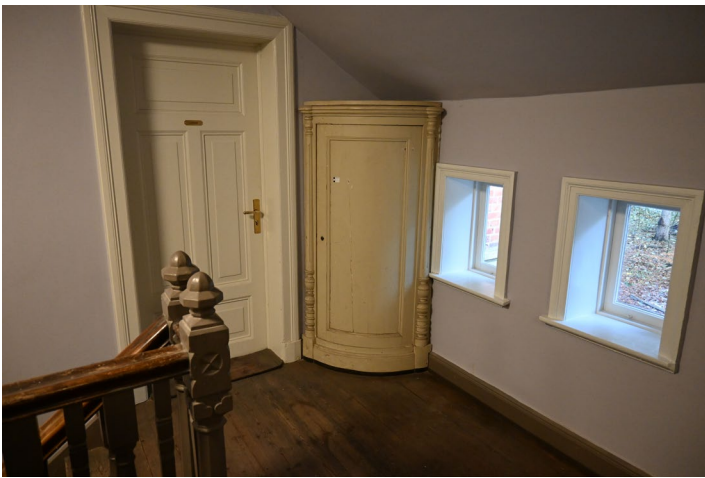
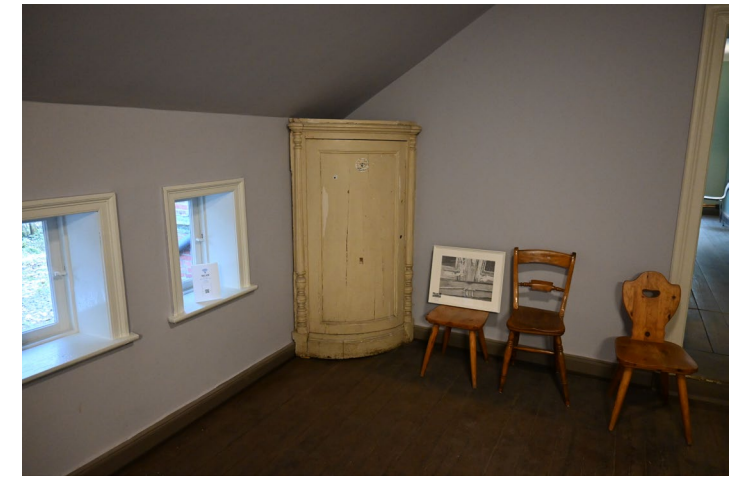
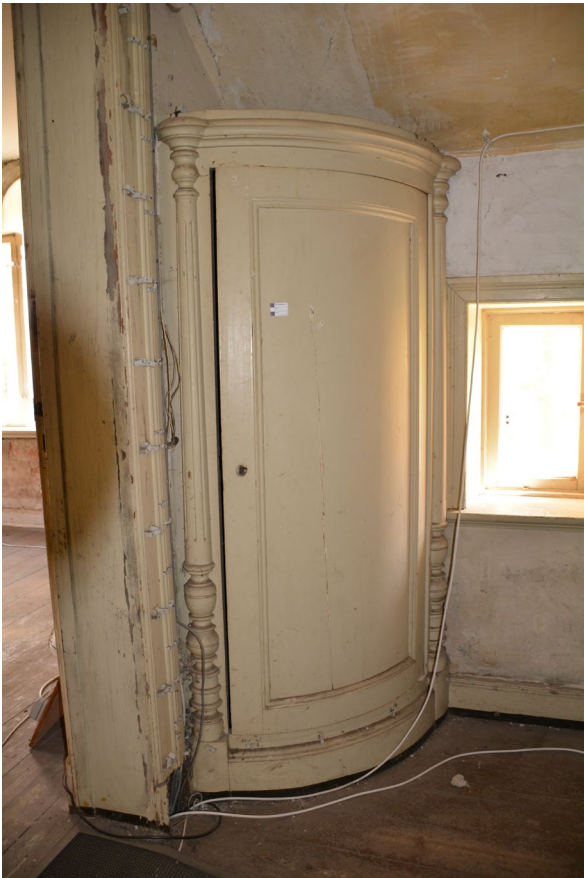
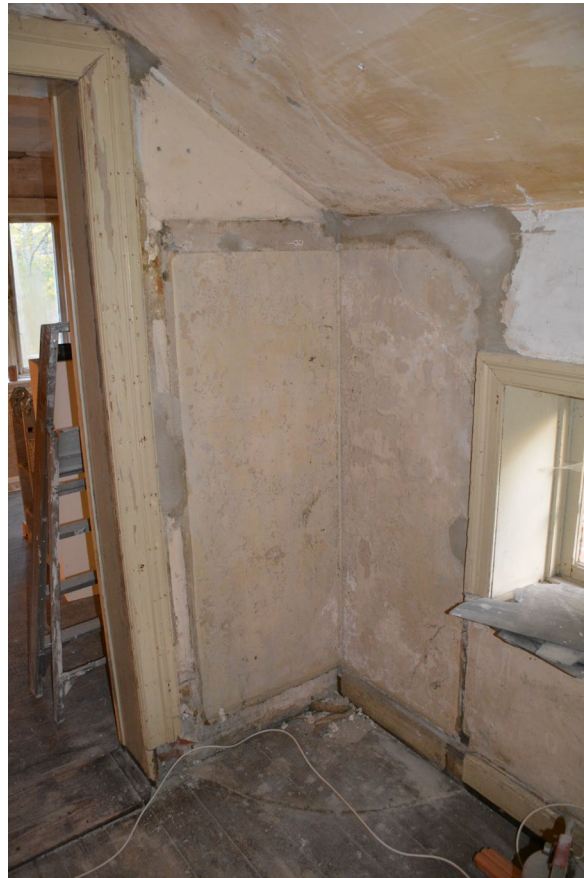
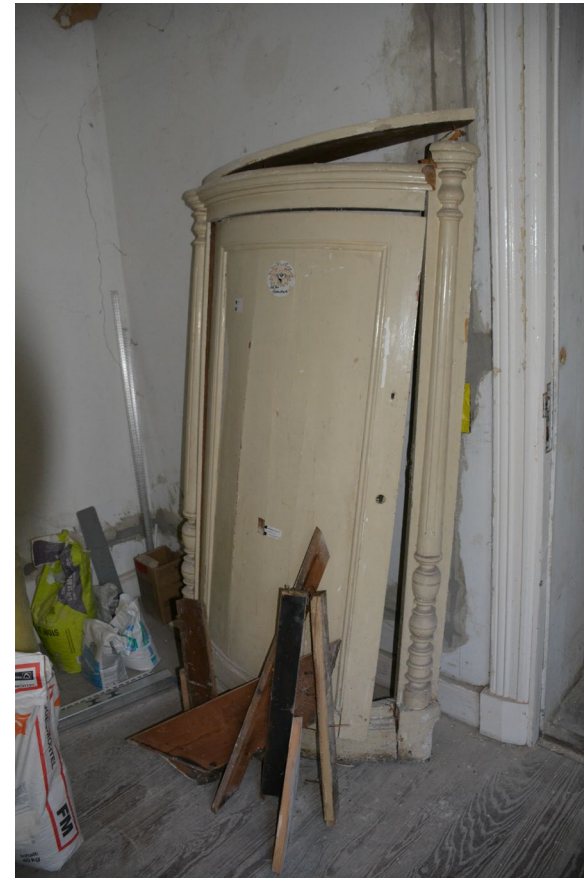
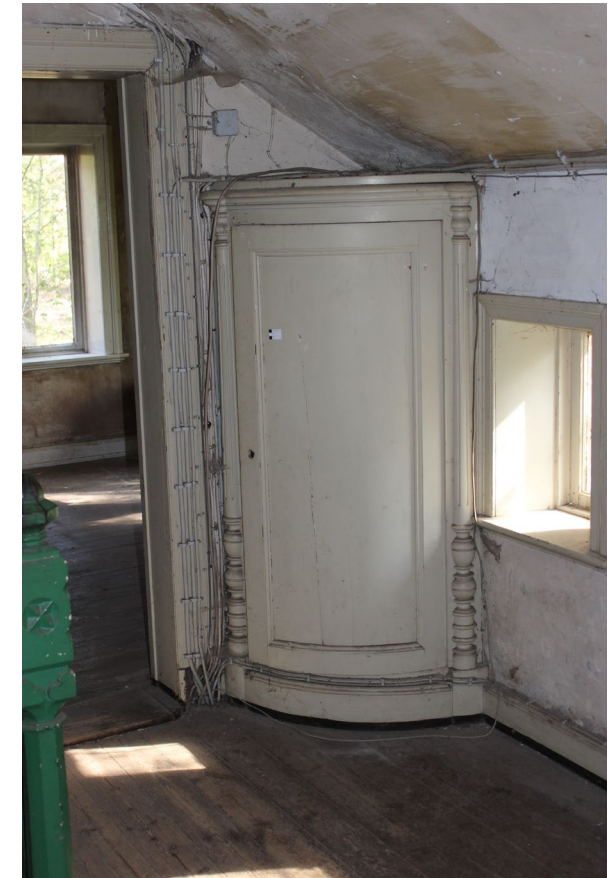
Im Flur des 1. Obergeschosses befanden sich zwei Eckschränke. Einer war offenbar an einer anderen Stelle eingebaut als ursprünglich festgelegt (Bild oben links). Beide Schränke wurden demontiert, restauriert und an ihren ursprünglichen Einbauorten aufgestellt.

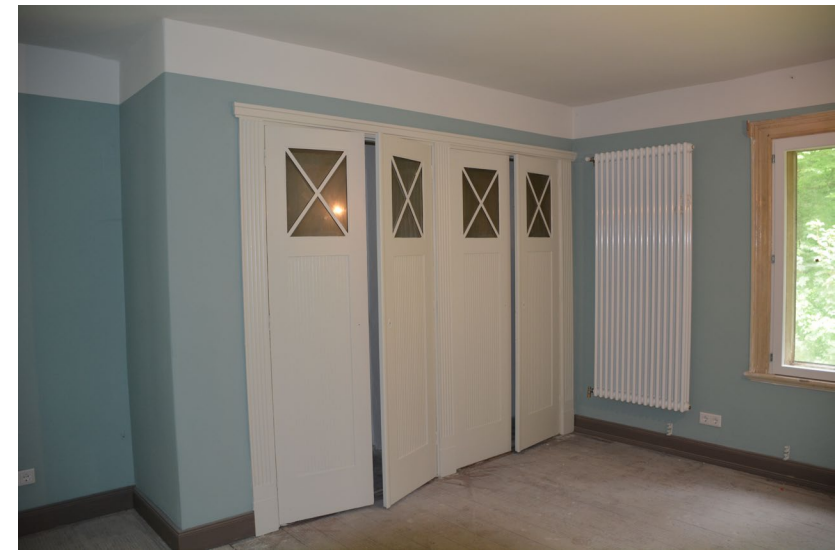
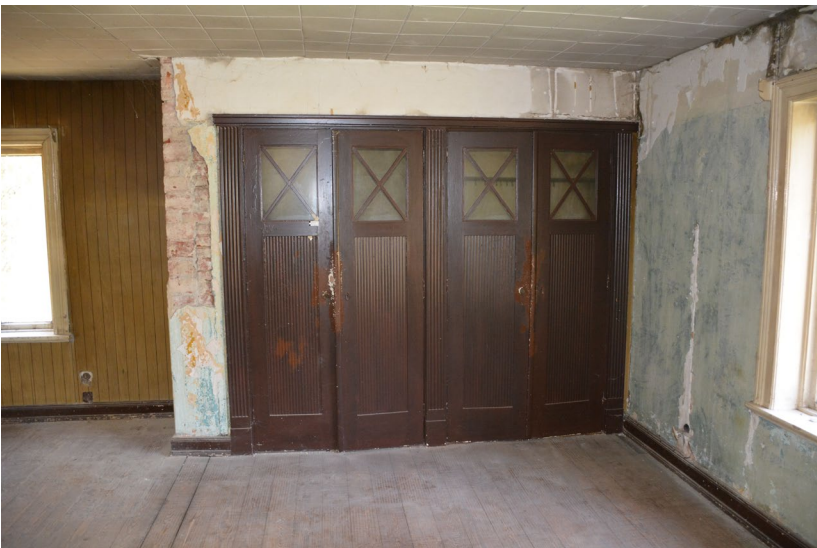
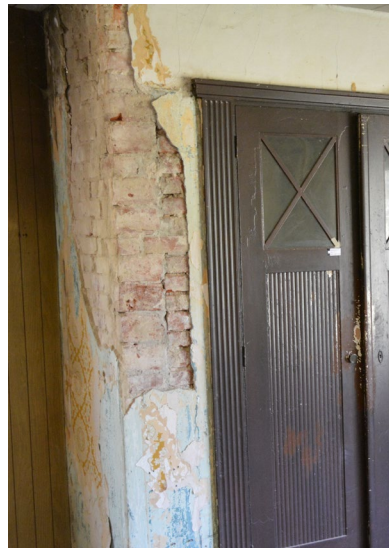
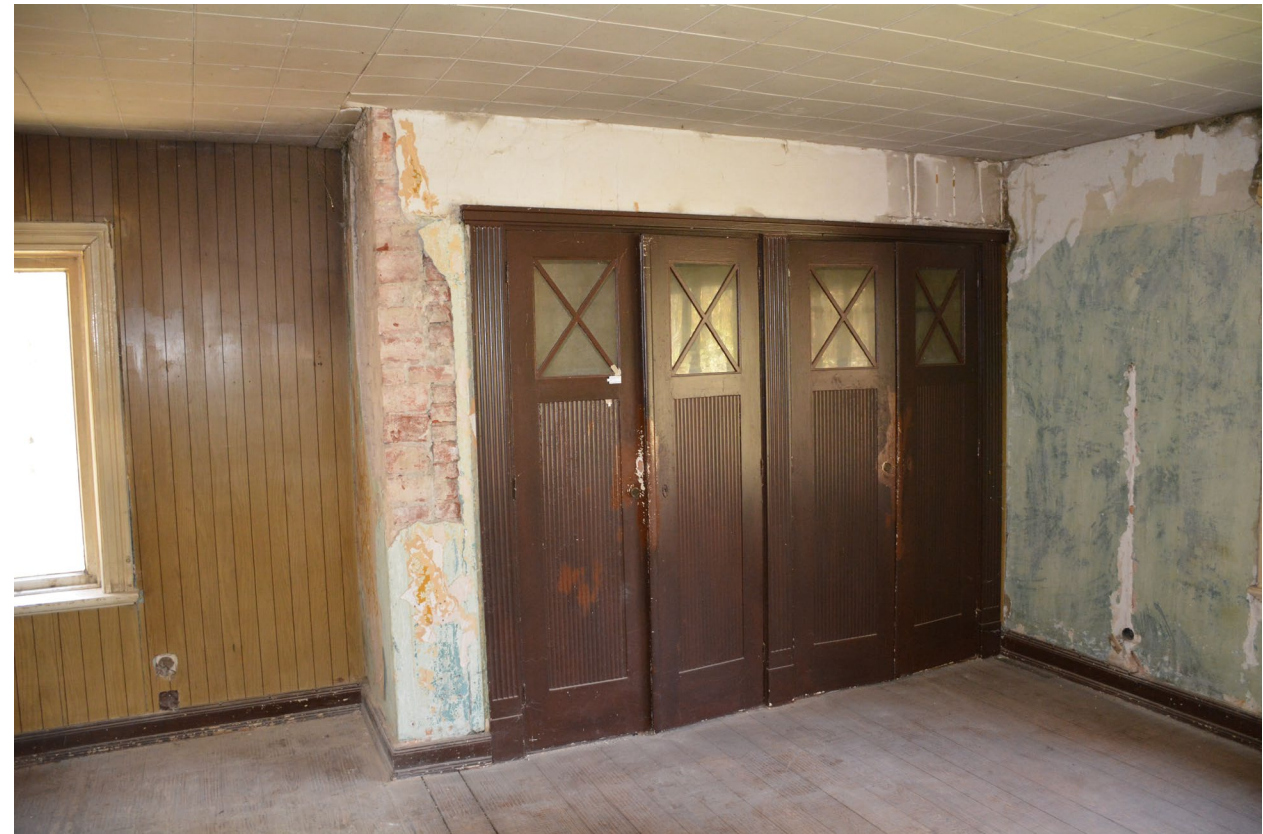
Der große Einbauschränk im 1. Obergeschoss war von guter Substanz und musste im wesentlichen nur neu beschichtet werden. Der Vergleich von Alt und Neu ist trotzdem eindrucksvoll.

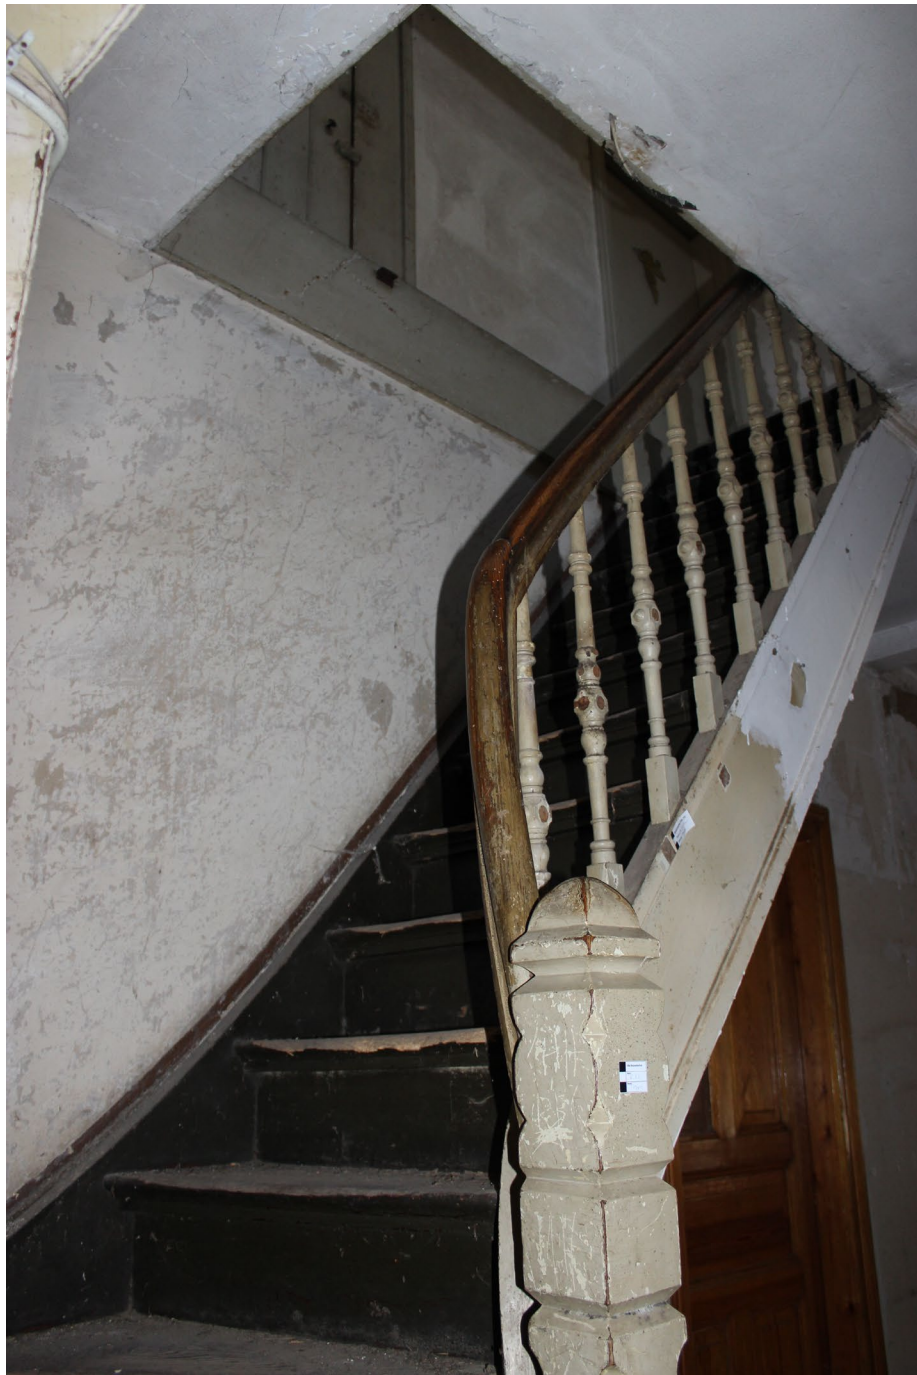
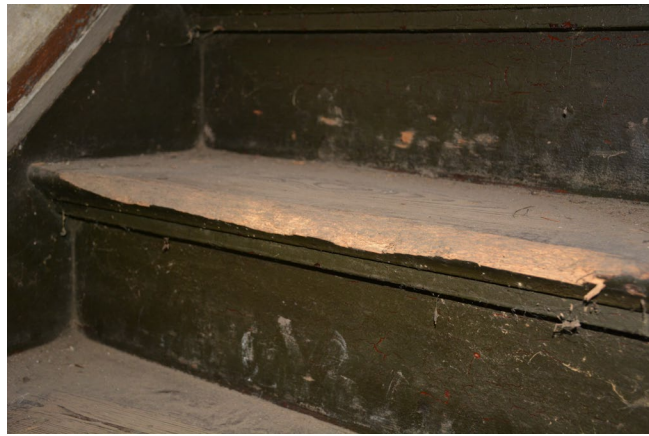
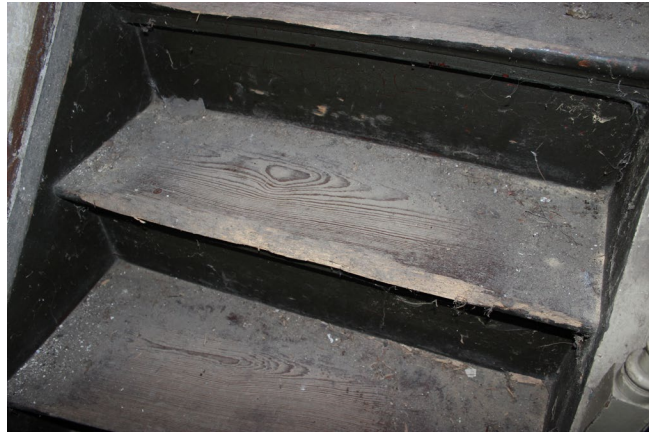
Insbesondere die Trittstufen der Treppe vom 1. Obergeschoss zum Dachgeschoss waren zum Teil schwer beschädigt.

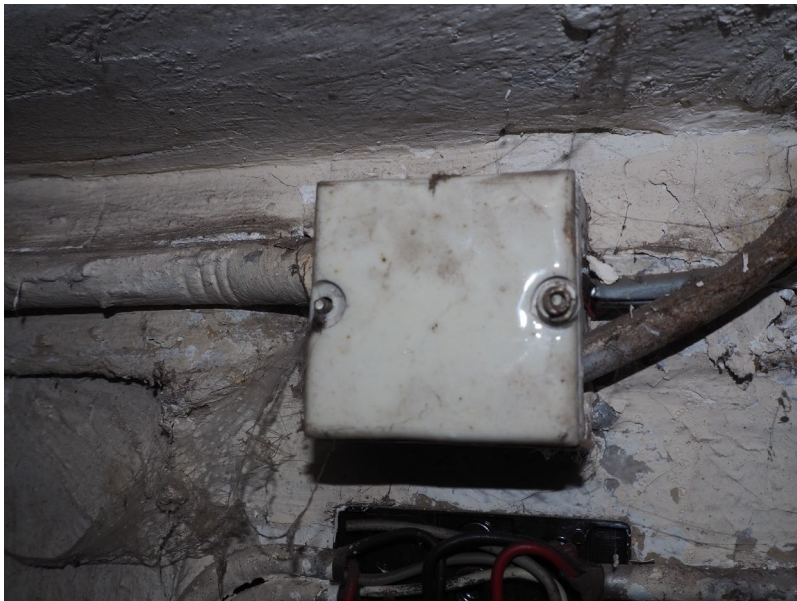
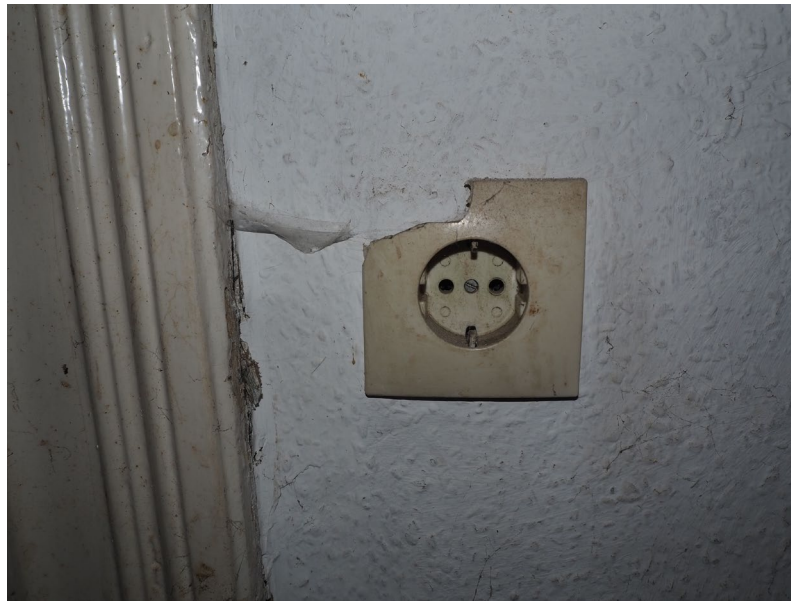
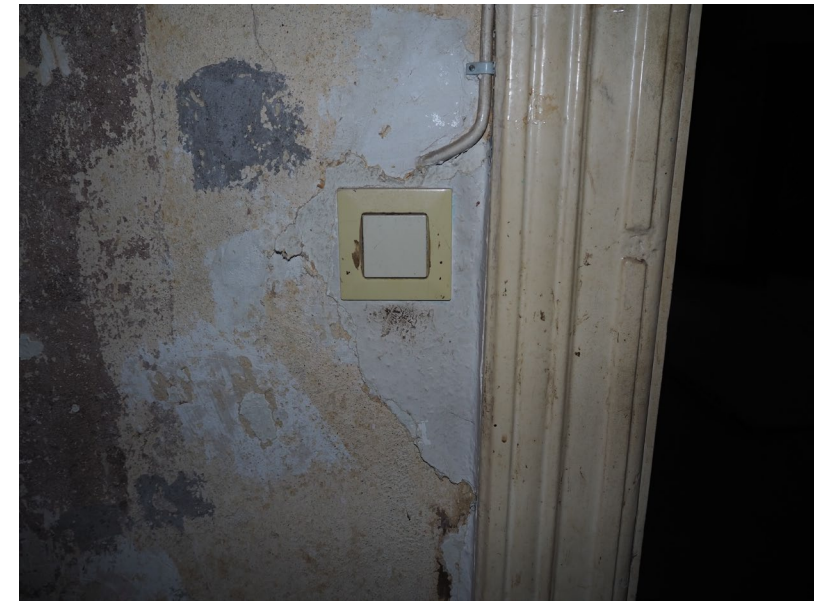
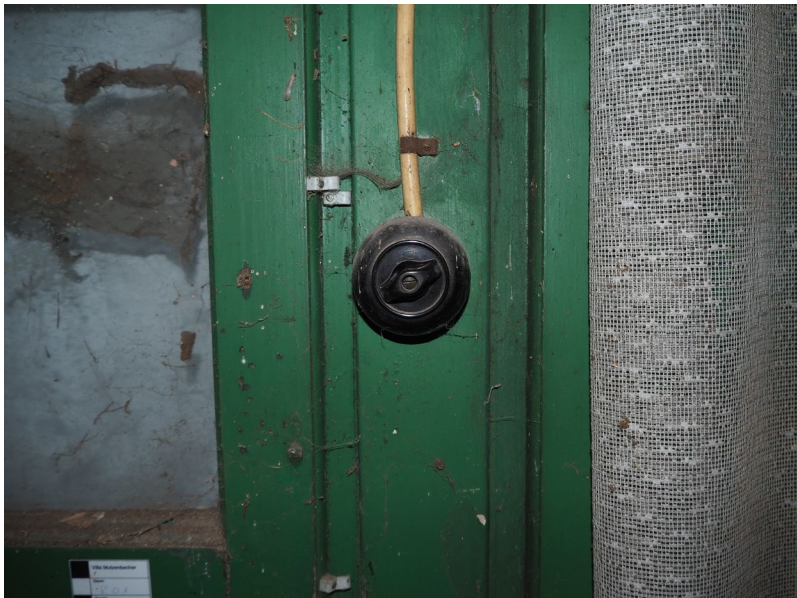
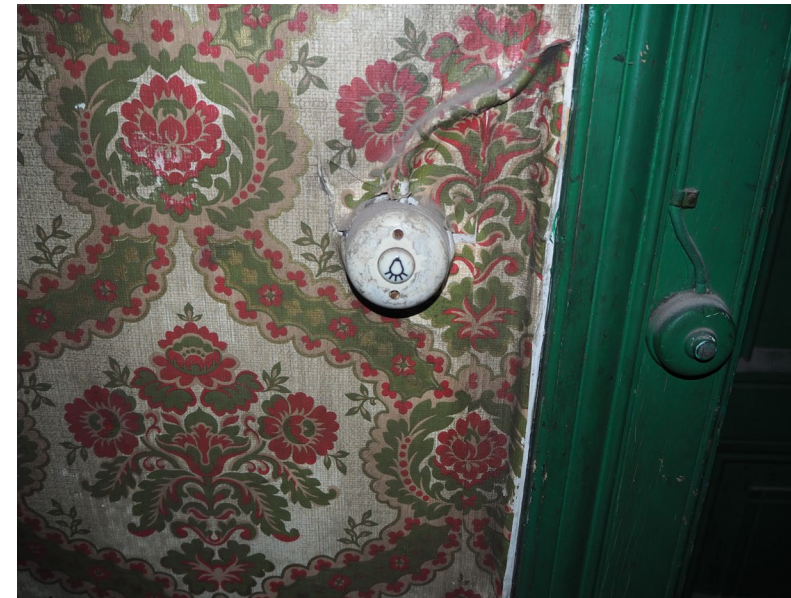
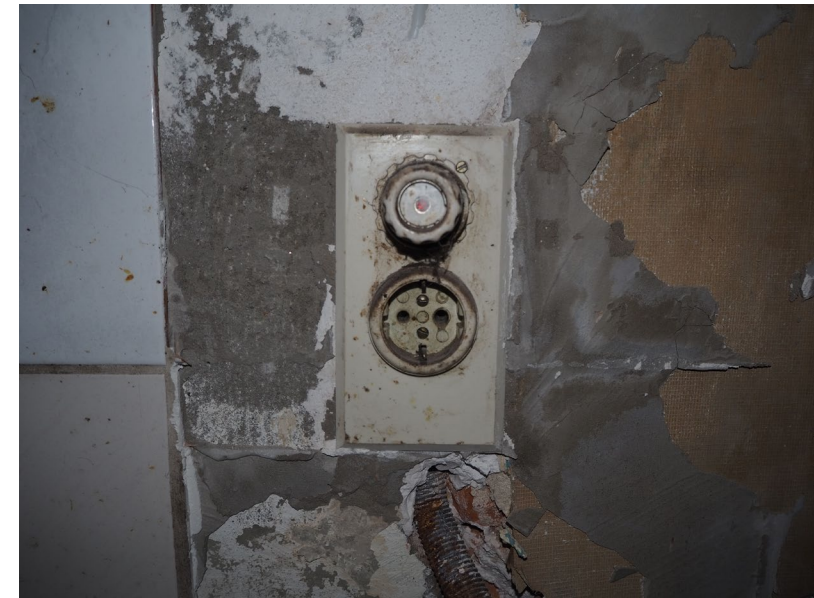
Die vorhandene Elektrik in der Villa stammte aus verschiedenen Baualterstufen und war insgesamt sicherheitstechnisch nicht mehr zulässig. Die gesamte Elektrik wurde also komplett erneuert

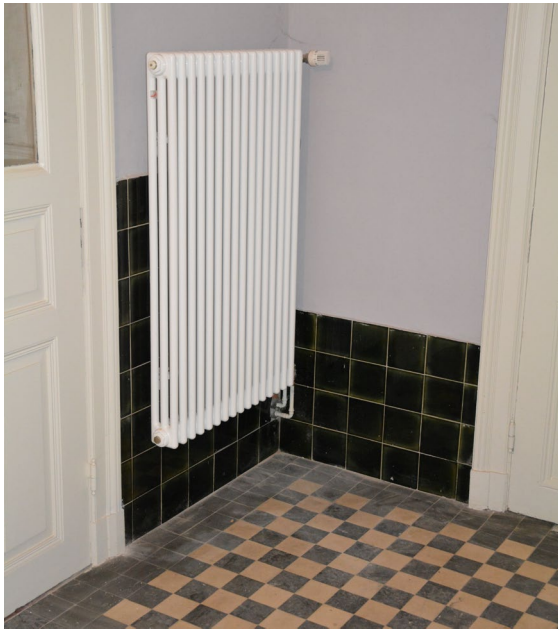
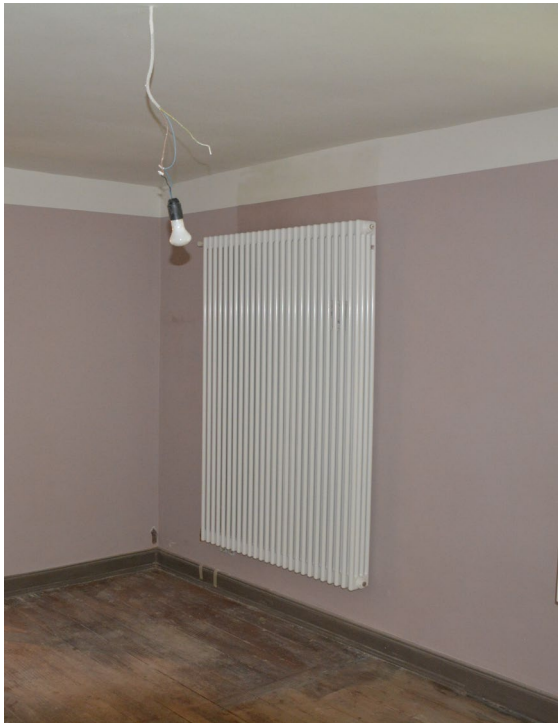
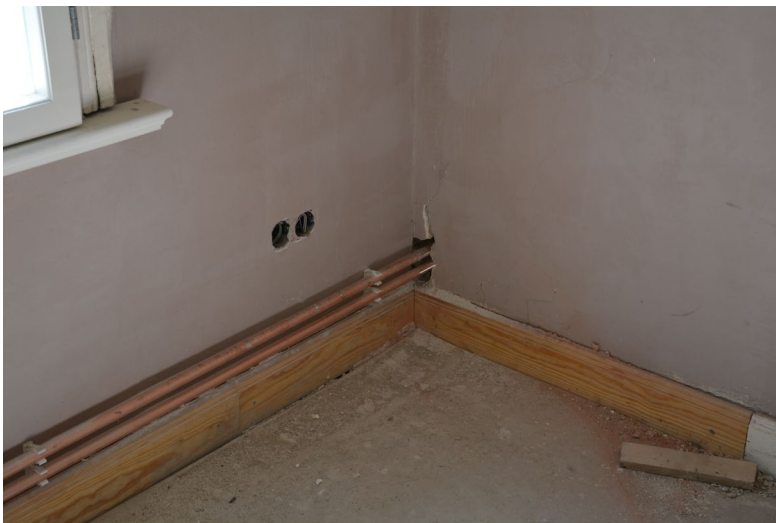
Heizung

Die Villa verfügte über keine Zentralheizung. Sie war als Sommersitz einer Kaufmannsfamilie gebaut worden und daher nicht im Winter genutzt. Für die aktuelle Nutzung war eine moderne Zentralheizung unerlässlich. Die sichtbaren Heizkörper wurden entsprechend der Räume dimensioniert und so angeordnet, dass sie harmonisch in die Raumgestaltung passen.

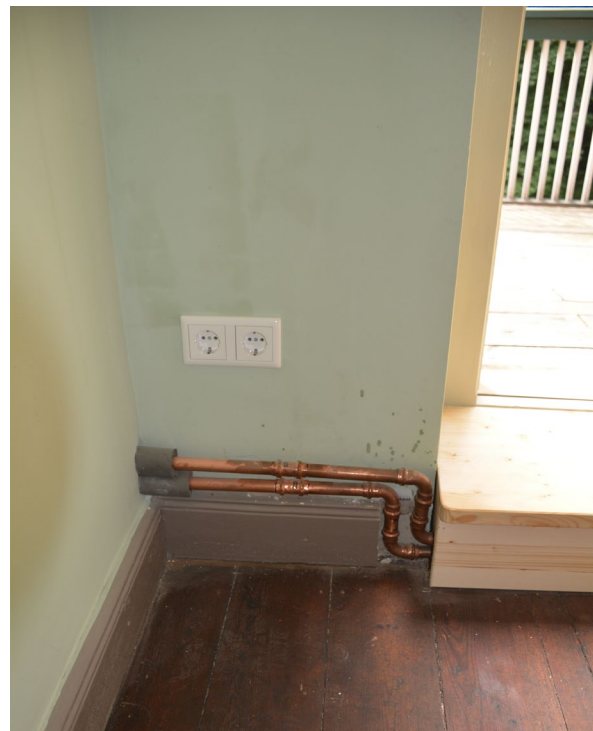
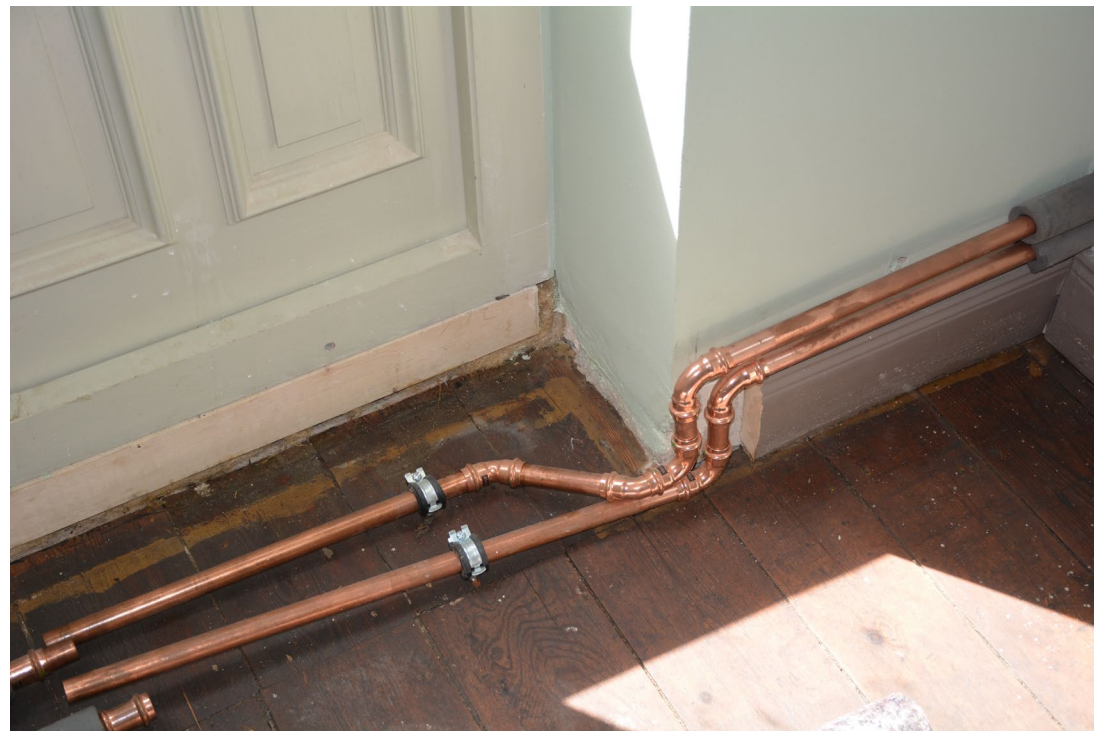
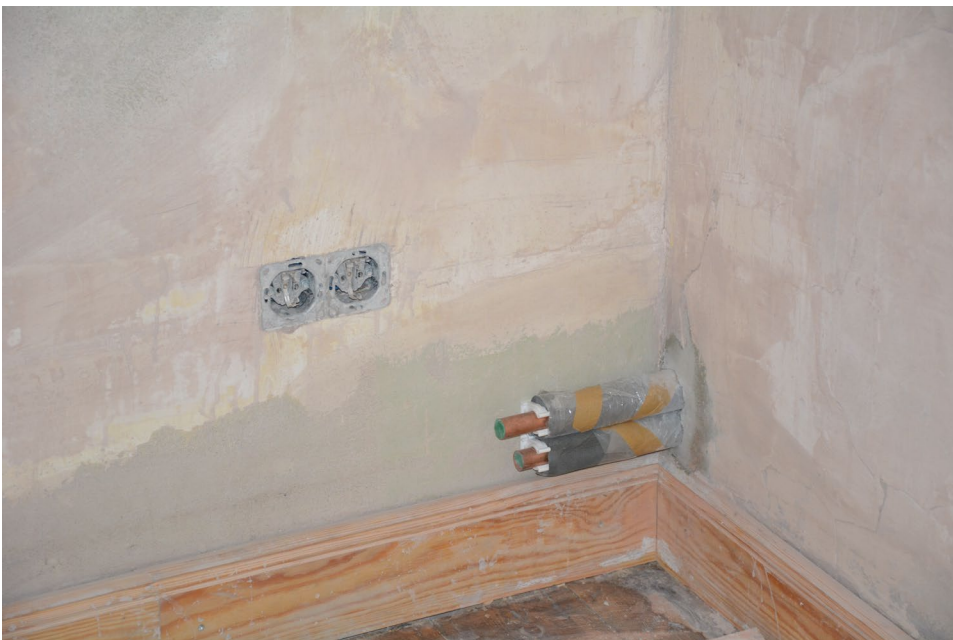
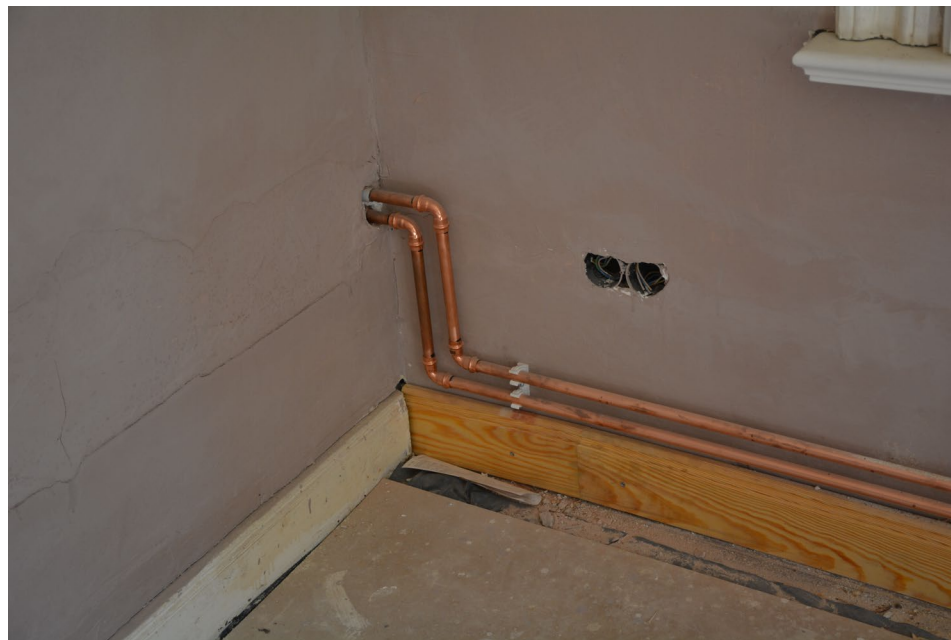
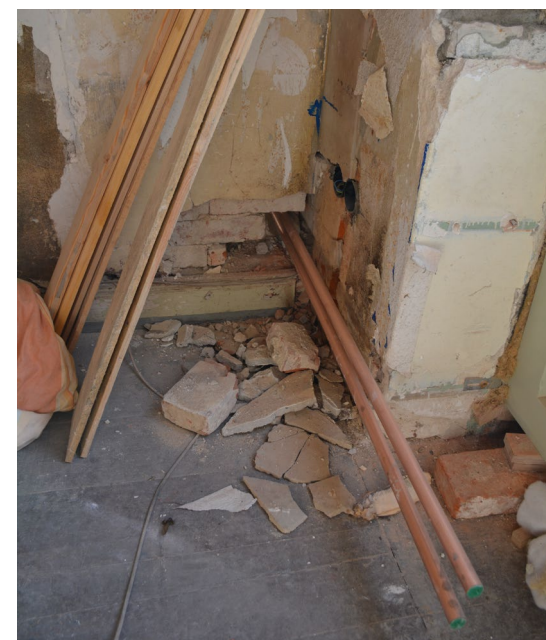
Die Rohrleitungen zu den Heizkörpern wurden sichtbar über den Fußleisten verlegt. An wenigen Stellen mussten – wie hier im Bereich der Terrassentür im 1. Obergeschoss – kreative Lösungen gefunden werden.

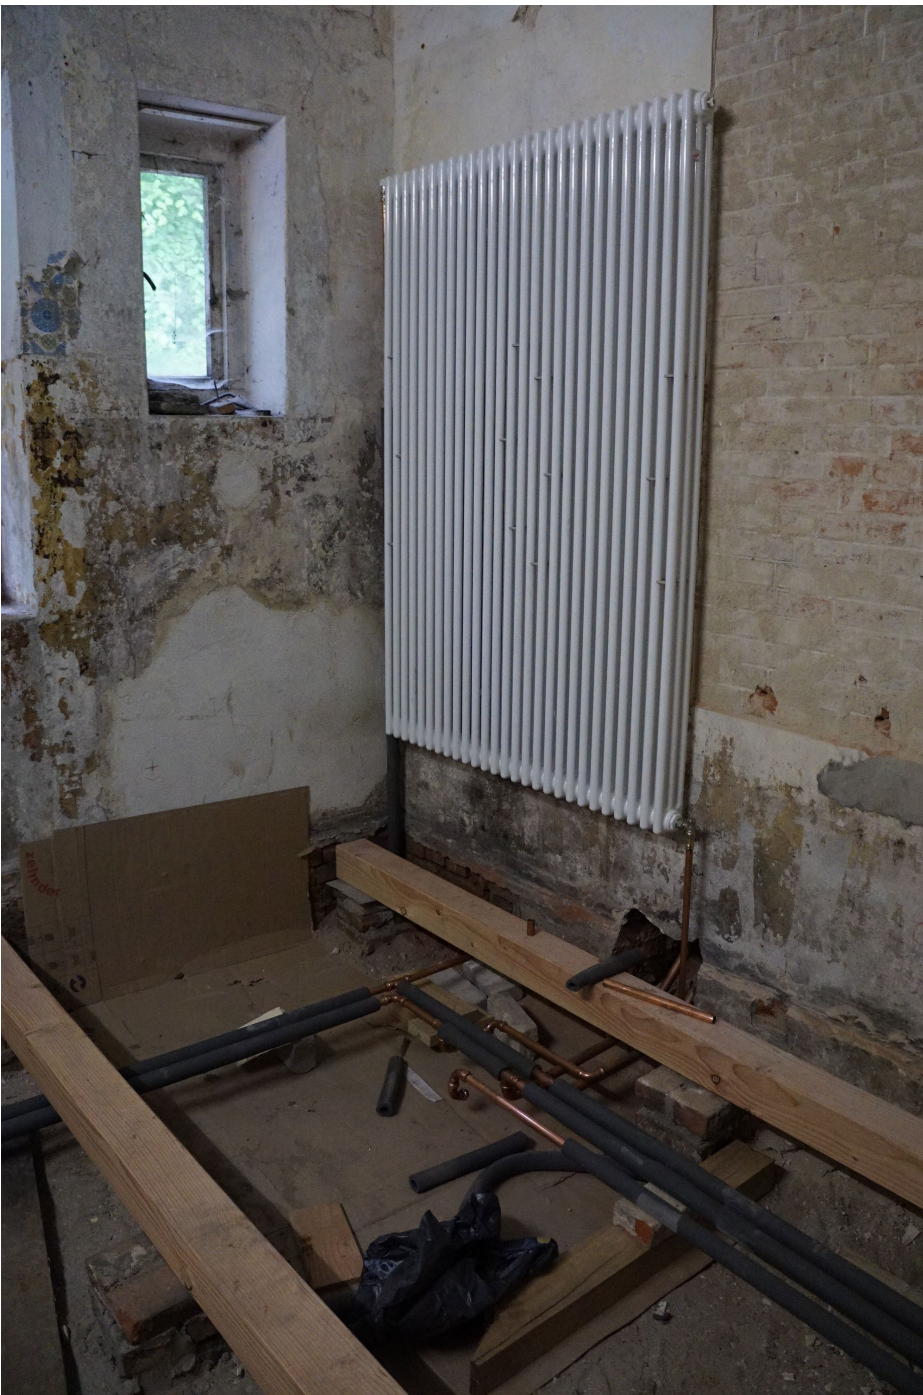
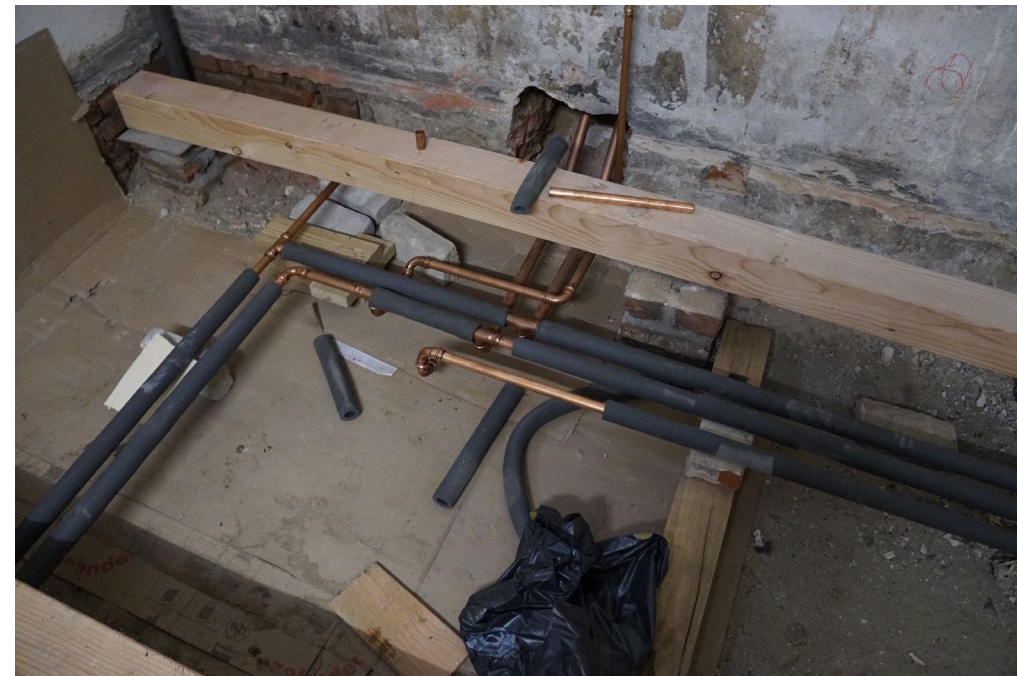
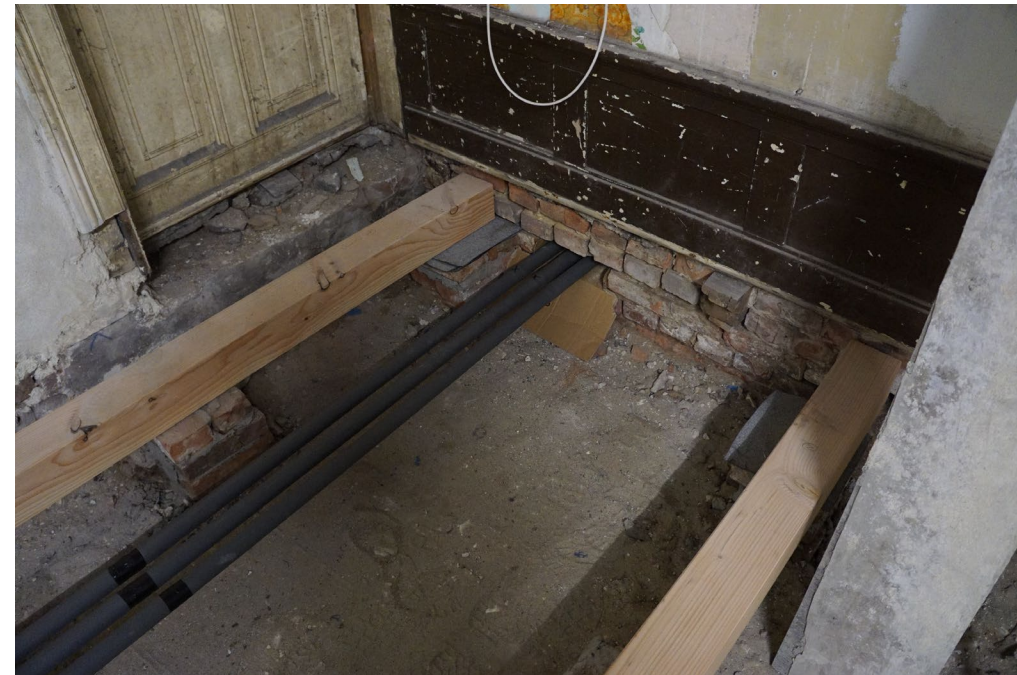
Im Erdgeschoss konnten die Rohrleitungen überwiegend verdeckt verlegt werden.

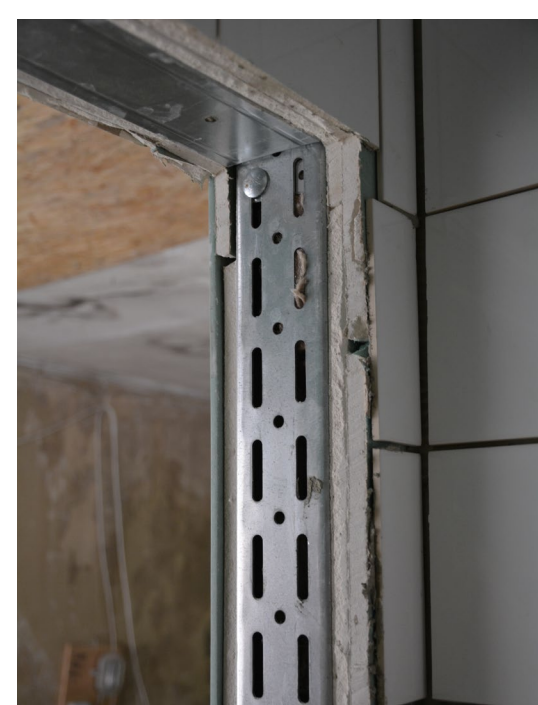
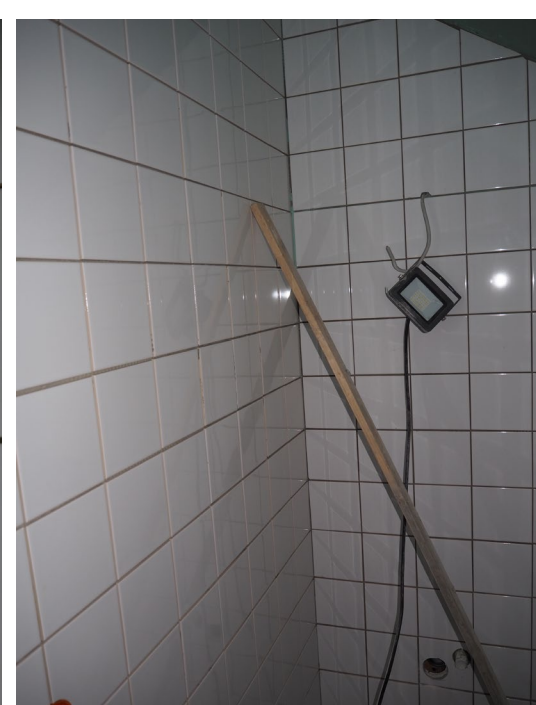
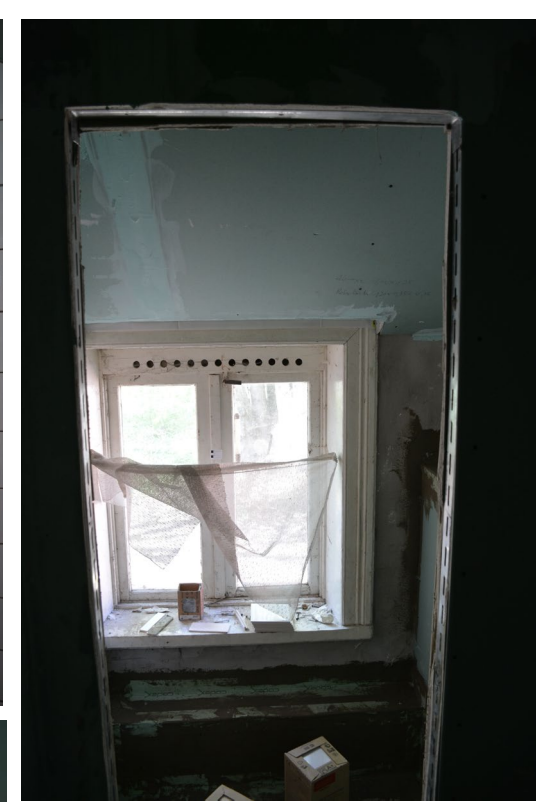
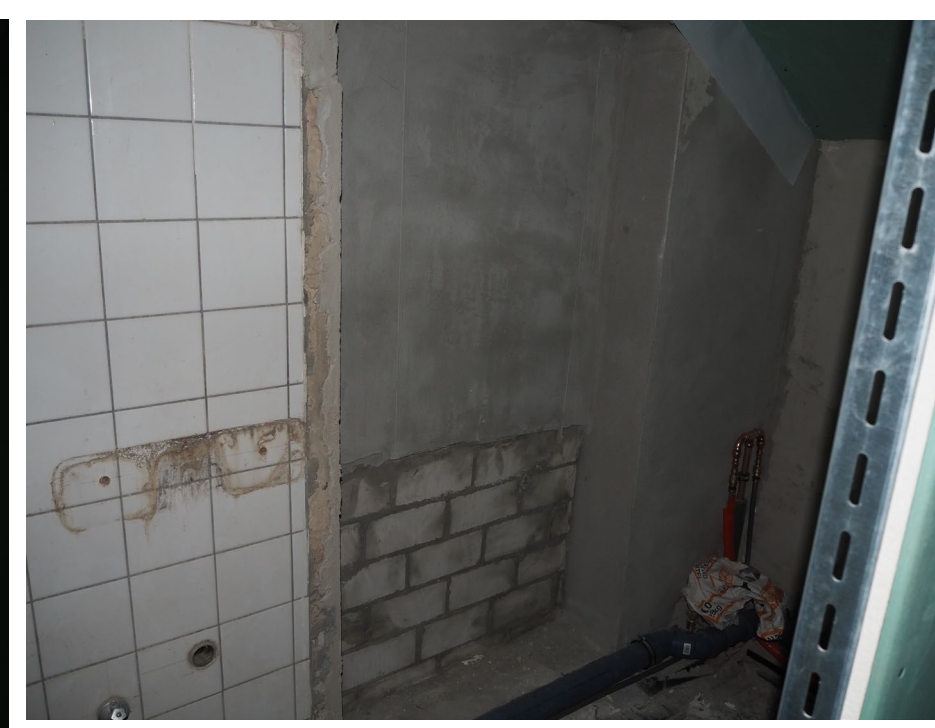
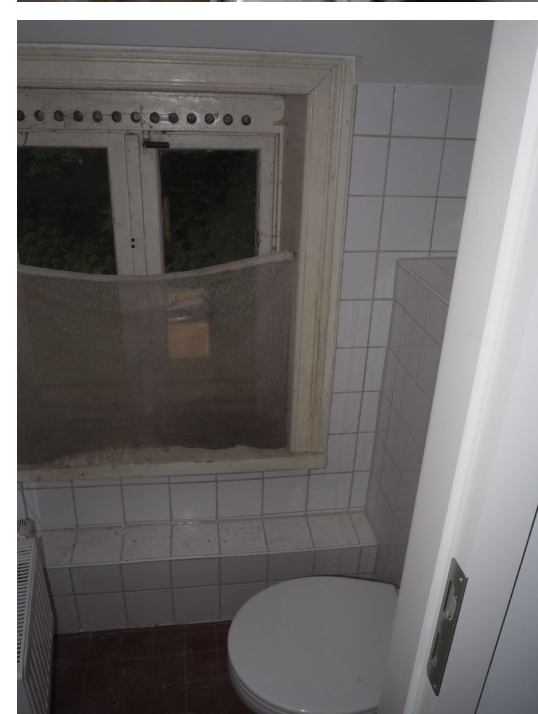
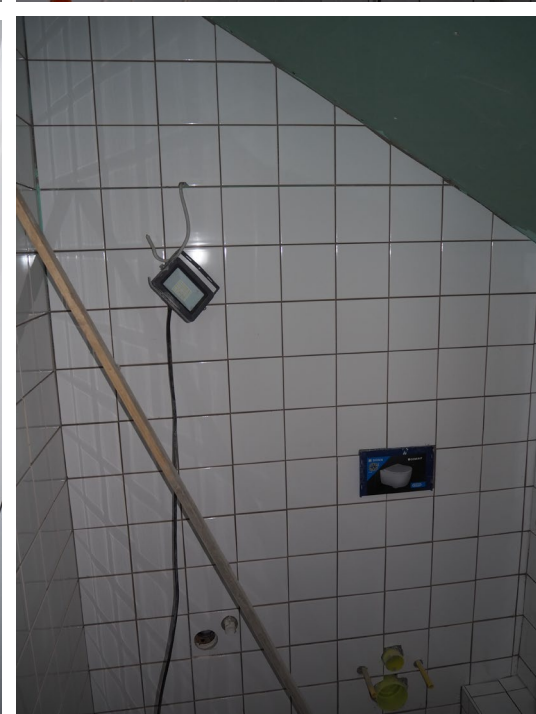
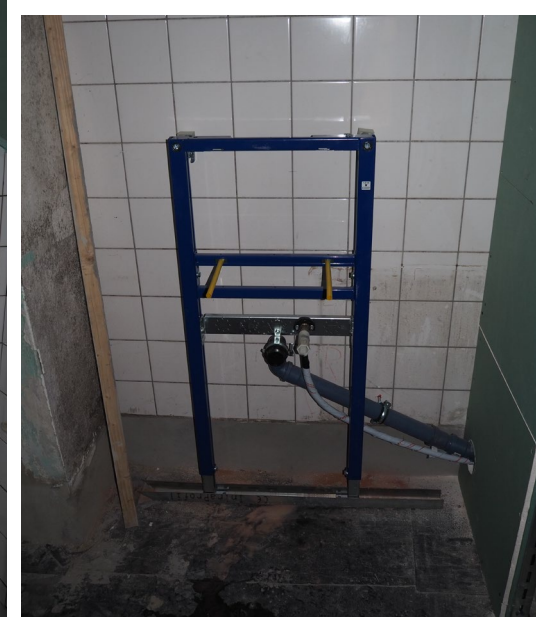
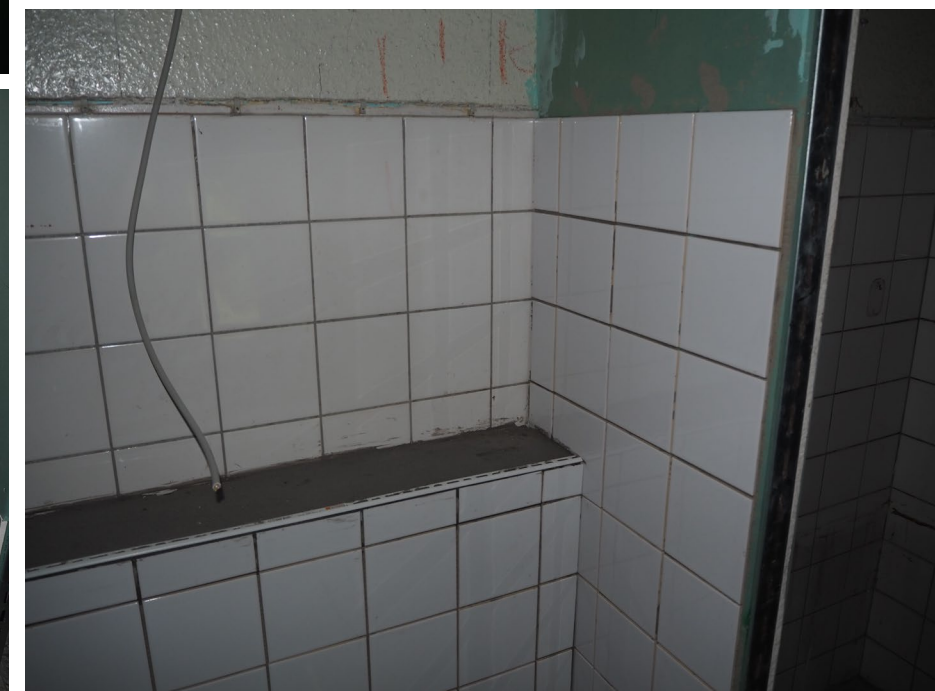
WC im 1. Obergeschoss

In der Villa finden verschiedene Veranstaltungen statt. Insofern ist es notwendig eine moderne WC-Anlage im ersten Obergeschoss zu errichten. Hierfür wurde der Raum eines alten Badezimmers genutzt.
