Sanierung in Bildern

Villa Mutzenbecher

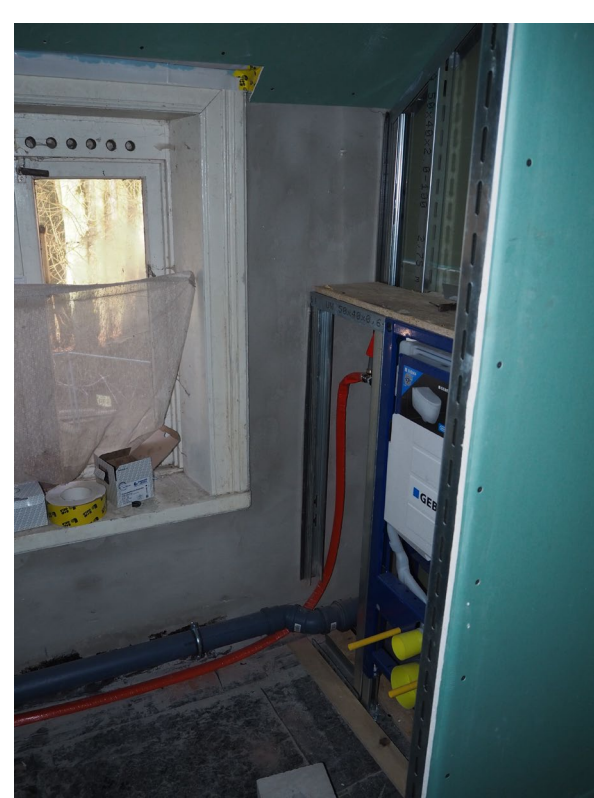
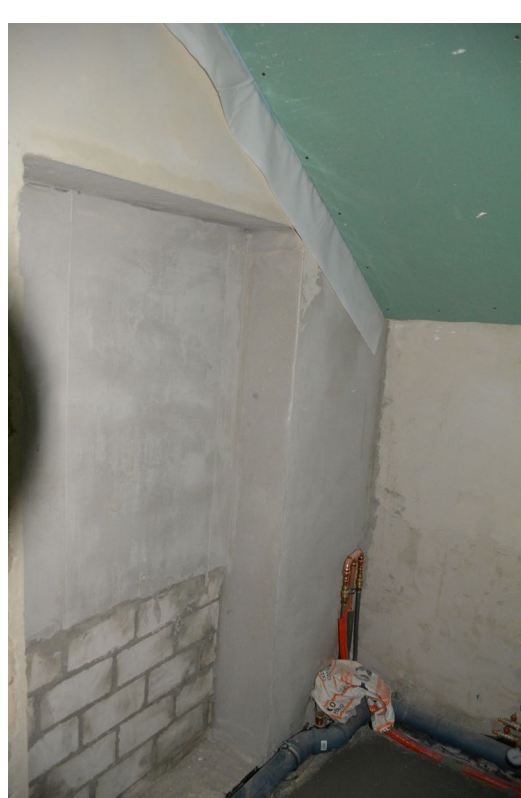
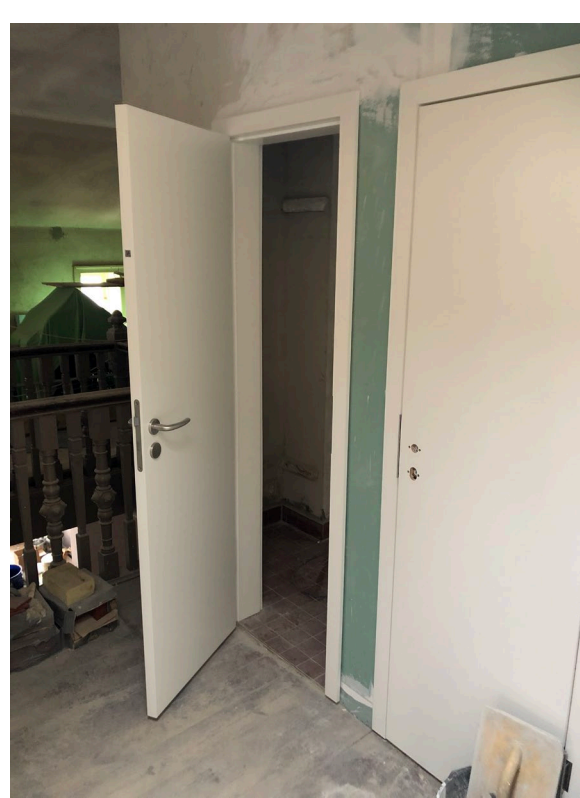
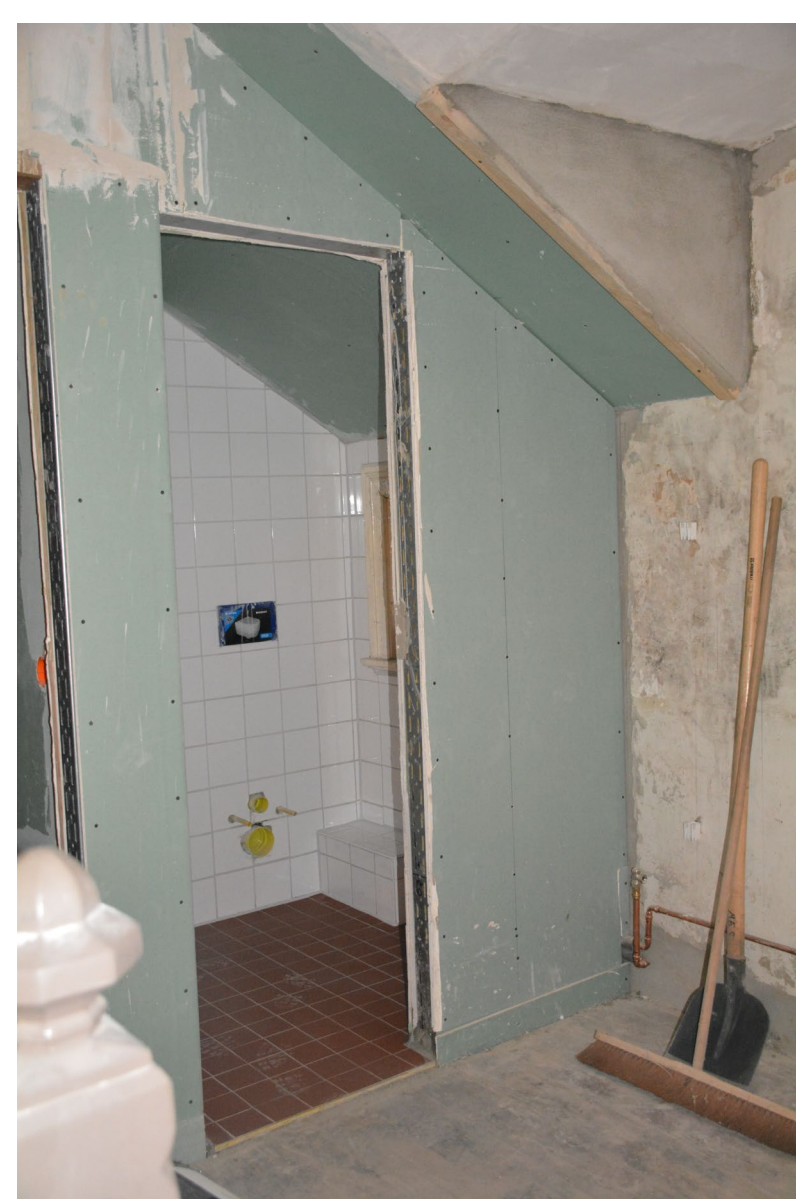
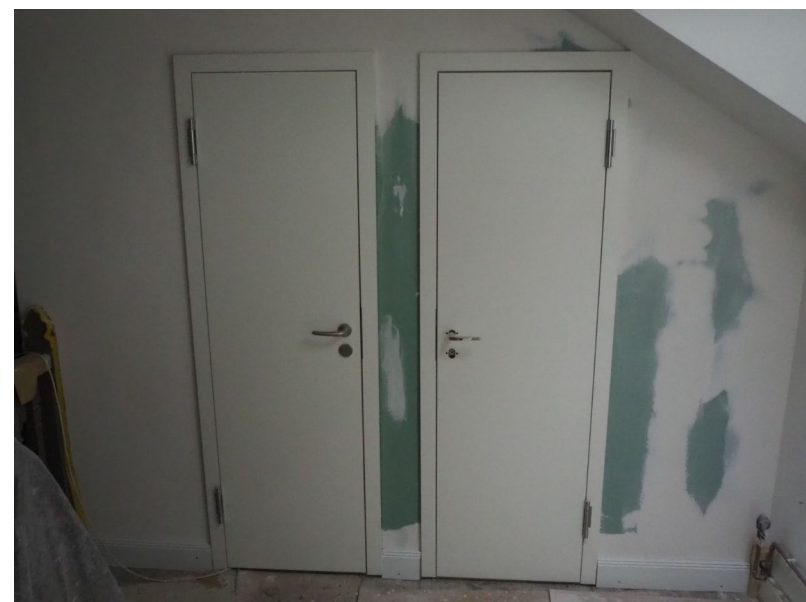
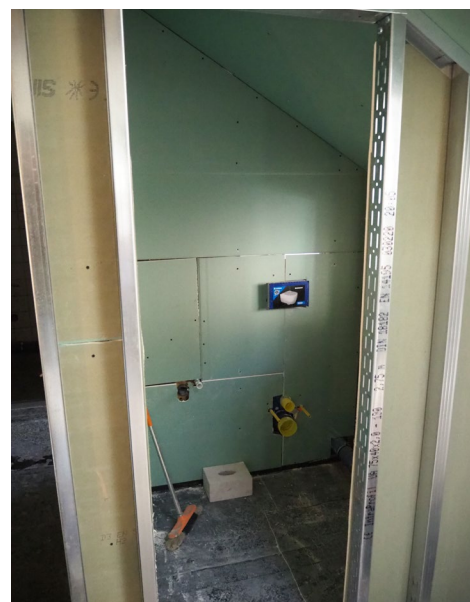
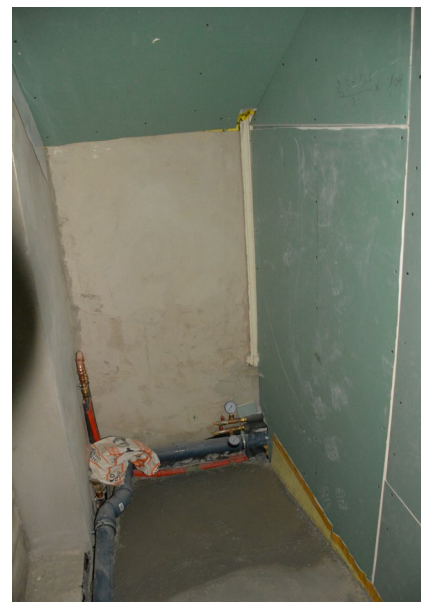
An der Stelle des alten Badezimmers konnten die Räume des WCs in Trockenbauweise errichtet werden
